## 化学事故预防和预案措施

### 重大事故将对环境产生严重影响

本刊旨在通过学习来自欧洲重大事故报告系统（European Major Accident Reporting System, eMARS）和其他资料来源所提供的事故范例，为化工业运营者和政府监管人员提供不同视角。今后，CAPP范例学习简报将每半年一期，每期关注一个特别主题。

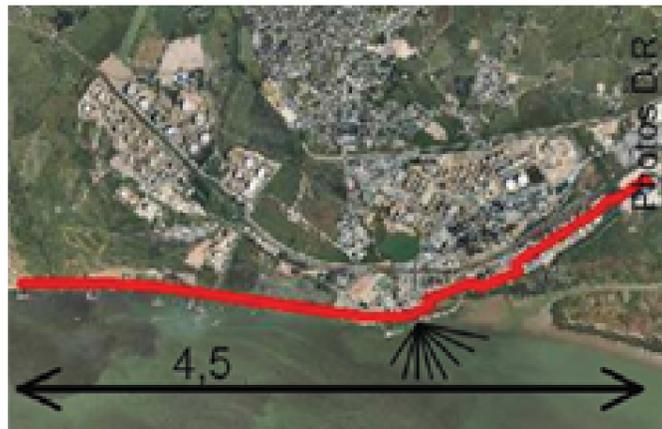
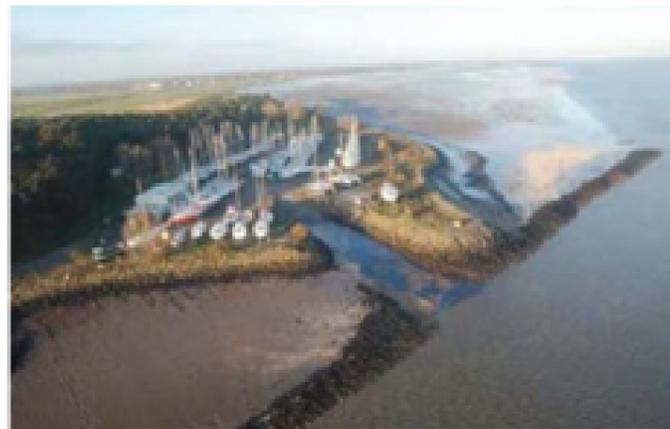
缺陷管道直径 12 英寸（大约 300mm），管道外包裹着隔热层。双层管架上有 20 根管道，它是其中一根。对缺陷管道的检查发现，隔热层下腐蚀点附近有一条长约为 16 厘米，宽为 1 厘米的纵向裂缝。造成管道腐蚀的水来自输油管道正上方的一根穿孔的水管，水渗透进隔热层，腐蚀钢管，最终导致管道穿孔破裂。

事故所涉及的区域（来源：ARIA No. 34351 和 Gendarmerie Nationale）

• 对泄漏管道的最后一次检查是在 4 年前，对管道的检查和监控应该更加频繁。  
• 缺乏对水和周围环境的可视化监控以及定时取样，这些手段能在事故前及时检测到燃油发生泄漏。  
• 没有设置安全障碍来阻挡或者减缓燃油流入河流。  
• 操作人员应确保被运输物质的确被输送至储罐（例如液位控制系统）。

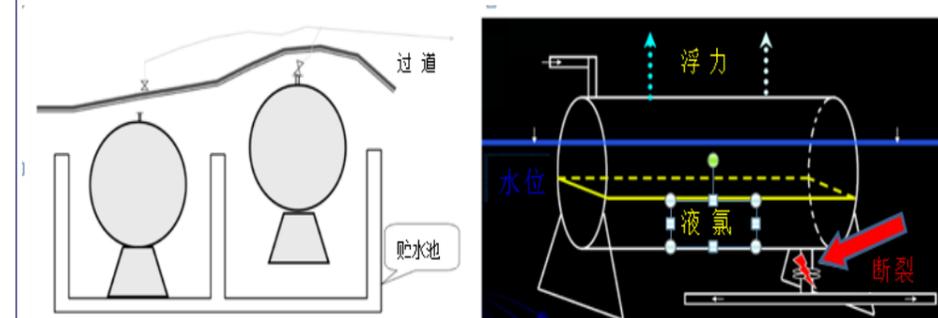
### 装置示意图

液氯储罐被洪水抬升，导致管道破裂，一个储罐的接管断裂。液氯储罐区的储罐内储存量各不相同，一些储罐内只有卸料后的残余氯气，另一些储罐储存有设计容量的 20%，其中一个储罐几乎储满。洪灾达到百年一遇的水平，水深超过 1.3 米。由于水的浮力，空而轻的储罐被抬升，离开了储罐原位置。水浮力太大，破坏了储罐上的过道，并使过道抬升。装满液氯的储罐上的隔断阀卡住过道，由于过道不断升高，隔断阀被完全撕破，大量液氯泄漏。

- 如果发生洪灾，水域附近的装置区更易发生淹没事故。这类装置需对意料外的严重水灾做好防范准备，并对控制这类事件风险的预案持续进行更新。（另见：2011 年日本海啸事故的经验教训，<http://www.livescience.com/27776-tohoku-two-years-later-geology.html>）。
- 储罐 / 容器没有固定在地面，因此能被洪水抬升。装有危险物料的储罐 / 容器应在地面固定。
- 各容器的过道联接在一起，一旦其中某个容器被抬升，相邻容器也会被抬升。为避免此类连锁反应，过道应分隔开。
- 应急监测探测器位置很低，极易被洪水覆盖，致使在此次事故中完全无效。在厂区潜在洪灾风险分析基础上，应在合理的高度安装探测器。
