الحوادث الكبرى المرتبطة بالأسمدة

يونيو 2014

JRC91057

نشرة MAHBULLETIN

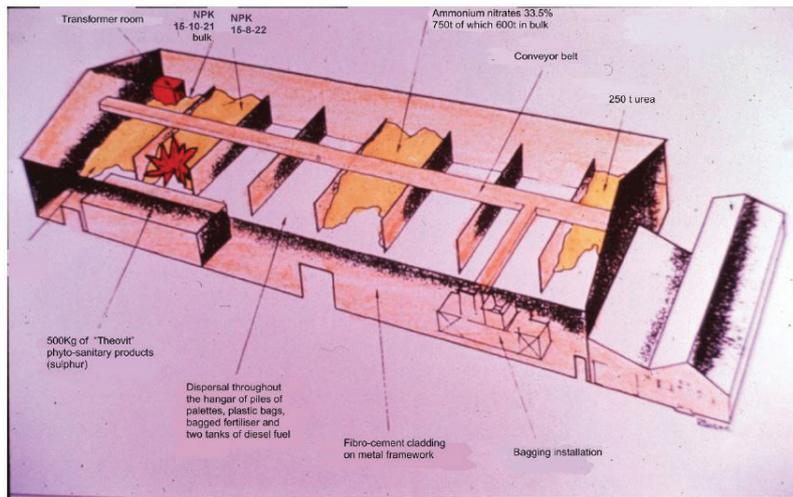
وقع حريق في مستودع تخزين أسمدة ومنتجات كيميائية خاص بأحد موزعي الجملة لمنتجات عديدة، تشمل السكر، ودبس السكر، والأسمدة، والحبوب. تم تقسيم المستودع إلى 8 حجرات تحتوي اثنان منها على أسمدة NPK (15% نيتروجين، 8% فوسفات، 22% بوتاسيوم) بكميات تبلغ 600 طن و850 طنًا على التوالي. بالإضافة إلى ذلك، احتوت إحدى الحجرات أيضاً على 650 طنًا من سماد نترات الأمونيوم واحتوت الأخرى أيضاً على 200 طن من محلول اليوريا بنسبة 46%. في التاسع والعشرين من أكتوبر عام 1987 اكتشف أحد المشغلين دخاناً متصاعداً من الصندوق رقم 2 في المستودع، وقد كانت هذه هي الحجرة التي تحتوي على 850 طنًا من سماد NPK. وكان أول رد فعل للموظف هجومه على مصدر الحريق باستخدام طفايات حريق محمولة، نظراً لعدم وجود بكرة خرطوم حريق فعالة. عند وصول رجال الإطفاء إلى الموقع، لاحظوا انبعاث دخان كثيف

الشكل 1: مصدر المنشأة المعنية: ARIA N° 5009

نظرًا لظروف النقل (في مخازن سفينة كانت مخصصة في السابق لتخزين القمح) وظروف التخزين (على سطح به نشارة خشب لتجفيف أرضية الصندوق)، اختلطت الأسمدة بمواد عضوية. وقد وُجد أيضًا كيبات طاقة معيبة ومعزولة بشكل سيئ بالقرب من كومة السماد. وعلاوة على ذلك، كانت فرشاة النشارة الخشبية متصلة بمركبات السماد. اشتعلت النار في هذه المركبات خلال عملية التحلل، وانطلقت حرارة أدت إلى تسريع عملية التحلل.

- يوفر ملخص رسمي للحدث تلخيصًا بليغًا للدروس المستفادة على النحو التالي:
• لم يكن لبصل الحادث إلى هذه الدرجة إذا كان قد تم تطبيق وسائل الاستجابة الفعالة بمجرد اكتشاف الحرارة، ومنع تطور الحريق سريعًا.
• يجب وجود معدات إطفاء مناسبة للمنتجات المخزنة تحت تصرف أشخاص مدربين على الاستجابة لحالات الطوارئ، مع العمل على الوقاية من المخاطر، واكتشاف الأمور غير الطبيعية. في هذه الحالة، لم يكن العاملون في المنشأة على دراية بالمخاطر المرتبطة بالأسمدة ولم يكن لديهم سوى طفايات المساحيق غير المناسبة لهذا النوع من الحرائق. لم تتوفر في الموقع معدات إطفاء باستخدام المياه، مثل بكر خراطيم الحريق.
• لا يمكن الاستغناء عن التشخيص السليم للمخاطر، وبوجه خاص فهم الآثار المترتبة على تخزين مواد خطيرة، لتنفيذ خطط فعالة

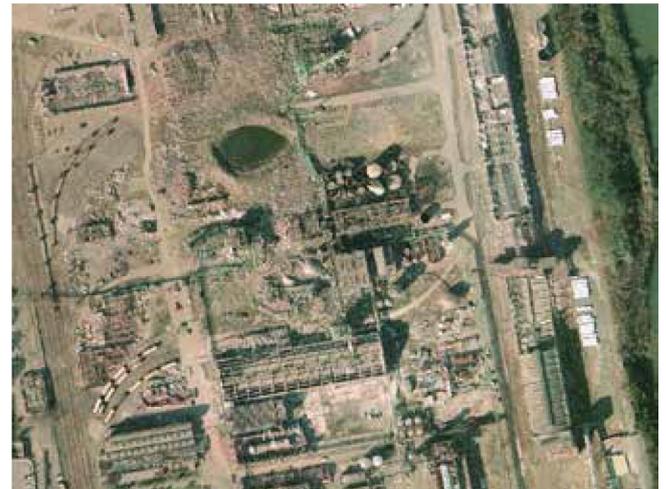
في الساعة 10.17 صباحًا من يوم 21 سبتمبر عام 2001 وقع انفجار شديد في السقيفة 221، وهي أحد المخازن المؤقتة لنترات الأمونيوم منخفضة الدرجة في موقع AZF الصناعي بتولوز، فرنسا. مائل الانفجار، الذي شعر به الناس على بعد عدة كيلومترات من موقع الحادث، قوة 3.4 درجة على مقياس ريختر. تمت ملاحظة دقائق غبارية هائلة من المنشآت و فوهة يبلغ عمقها 7 م واتساعها (65 × 45 م) خارج المصنع. جنحت سحابة هائلة من الغبار ناتجة عن الانفجار ودخان أحمر باتجاه الشمال الغربي. ارتبط مظهر الدخان بالإغلاق الطارئ لمنشأة تصنيع حمض النتريك. قبل تلاشي السحب سريعًا، تسببت في إصابة من شاهدها بتهدج في عيونهم وحلقهم لاحتوائها على أكاسيد الأمونيا والنيتروجين. أدت الملوثات التي انطلقت في الغلاف الجوي بعد الانفجار إلى تكون حمض النتريك (HNO₃)، والأمونيا (NH₃)، وثاني أكسيد النيتروجين (NO₂) وأكسيد النيتروز (N₂O) من نترات الأمونيوم. كإجراء وقائي، طلبت السلطة الحكومية المحلية ("Préfecture") من سكان تولوز البقاء في المنازل، حتى وإن كانت النوافذ مكسورة. خلف الحادث 31 ضحية (22 في موقع الحادث و9 خارج الموقع)، وأصيب 30 شخصًا بإصابات بالغة وتم نقل 300 شخص إلى المستشفى. بالإضافة إلى ذلك، تلقى 2500 شخص العلاج في المستشفى.

لا تزال هناك شكوك حول الأسباب المباشرة والسيناريوهات المحتملة التي تتعلق بهذا الانفجار. خلص تقرير الخبير القانوني النهائي إلى أنه كان حادثًا كيميائيًا، ناتجًا عن المزج غير المتعمد بين ثنائي كلوروأيزوسياناترات الصوديوم (SDIC) وهو منتج يستخدم في معالجة المياه) و نترات الأمونيوم منخفضة الدرجة، مما تسبب في حدوث الانفجار. ينكر المشغل هذه النظرية دائمًا. في المرحلة المبكرة من التحقيق تمت صياغة بعض النظريات بخصوص الأسباب، مثل هجوم إرهابي أو أسباب خارجية غير مقصودة لكن لم يتم إثبات أي من هذه النظريات في الوقت المناسب.

الشكل 3: المنطقة المتضررة بالانفجار (المصدر: Archives Grande Paroisse ©)

- وبالنظر إلى تنوع الطرق التي تتسبب نترات الأمونيوم من خلالها في وقوع حوادث وكثرة الطرق التي قد تزداد بها هذه الحوادث سوءًا بها بسبب الظروف، توجد العديد من سيناريوهات الحوادث التي يجب أن يضعها المشغلون في الاعتبار. ينبغي أن يتضمن تقييم مخاطر الموقع جميع سيناريوهات الحوادث الكبرى المحتملة، ويجب تنفيذ إجراءات منع سلاسل التفاعلات المرتبطة بالمواد الخطرة المخزنة أو التي يتم إنتاجها في الموقع

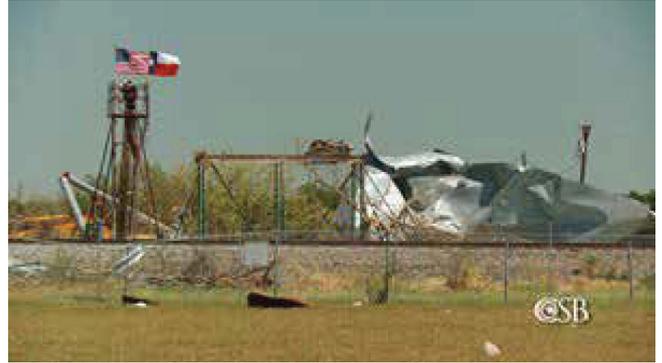
في مساء يوم 17 أبريل، اندلع حريق غير معروف المصدر في مخزن ومرفق توزيع شركة ويست فيرتيلايزر في مدينة ويست، تكساس (الولايات المتحدة الأمريكية). كان المرفق مغلقاً بالفعل هذا اليوم ولم يحضر فيه أحد. وجد رجال الإطفاء ألسنة اللهب تتصاعد من مبنى المستودع وبدؤوا عملية مد الخراطيم لمكافحة الحريق، وبدؤوا برش المياه على اللهب. على الرغم من أن رجال الإطفاء على دراية بالخطر الذي تشكله خزانات الأمونيا اللامائية نتيجة للتسربات السابقة، لم يتم إبلاغهم بالخطر المحتمل نتيجة انفجار 60 طنًا تقريبًا من نترات الأمونيوم المستخدمة في الأسمدة داخل المستودع. وأثناء تمركز رجال الإطفاء بالقرب من المستودع، انفجرت نترات الأمونيوم بشكل مفاجئ. وتسبب ذلك في موجة صدمة تتحرك بسرعة تتجاوز سرعة الصوت، أدت إلى سحق المباني، وتسوية الجدران بالأرض، وتحطيم النوافذ. تناثرت قذائف لا تعد ولا تحصى من الصلب، والخشب، والخرسانة - يزن بعضها مئات الأطنال - في الأحياء المجاورة. قُتل اثنا عشر رجل إطفاء وفرد من فرق الطوارئ مع اثنين من العامة على الأقل. تعرض أكثر من 200 شخص للإصابة وتضرر أكثر من 150 مبنى أو تدمر. إذا كان هذا الحادث قد وقع في وقت سابق من ذلك اليوم، فربما كان قد تعرض عدد أكبر من الناس للقتل أو الإصابة.

أكد المحققون أن نترات الأمونيوم كانت هي المادة المتفجرة، لكن لا يزال سبب بدء الحريق غير معروف. ومع ذلك، تشير النتائج الأولية إلى أن عدم كفاية تدابير الوقاية وتخفيف الأثر الملائمة في مرفق التخزين قد تكون أدت بشكل كبير إلى زيادة خطر وقوع الكارثة. على وجه الخصوص، وجود مواد قابلة للاشتعال وعدم وجود نظام حماية من الحرائق.

الشكل 4: المشهد بعد وقوع الحادث (المصدر - لوحة السلامة الكيميائية الأمريكية)

- السيناريو الوحيد الذي يعتبر خطرًا في مرافق التخزين كان انطلاق الأمونيا اللامائية بشكل غير مقصود. يعد إجراء تحديرات شاملة للمخاطر، وتحليل الأخطار وتقييمها في الأماكن التي يتم فيها تخزين المواد الخطرة أو التعامل معها شرطًا أساسيًا عند تشغيل المؤسسات الخطرة.
