## الوقاية من الحوادث الكيميائية والاستعداد لها

### الحوادث الطبيعية التكنولوجية

رقم 6

نشرة MAHBULLETIN

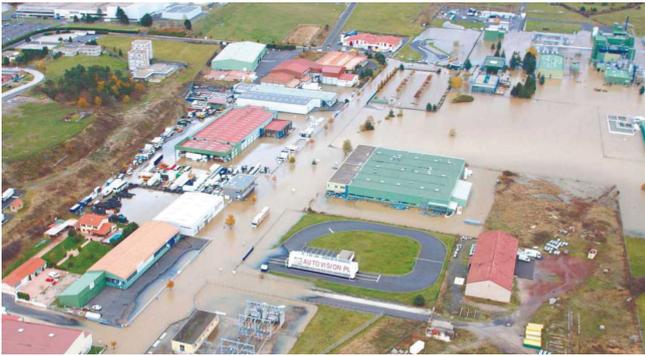
بعد موجة من الأمطار الغزيرة (حوالي 300 ملم من 31 أكتوبر إلى 2 نوفمبر منها 3 ساعات من هطول الأمطار شديدة الغزارة)، تسبب التصريف غير الكافي للمياه من مبيت منطقة تجميع المياه بالمنطقة الصناعية في حدوث فيضان. وصل مستوى المياه في الموقع بالكامل من 20 سم إلى 1 متر. ونظرًا لمضي عملية التصنيع قدمًا، فقد ضرب فريق العمل جرس التنبيه حتى قبل مراقبة ارتفاع منسوب المياه في المنشأة. نفذ المشغل خطة الطوارئ الداخلية يوم الأحد 2 نوفمبر في الساعة 04:00 ص تقريبًا وكون قسمًا لإدارة الأزمات يضم 6 وحدات (التدخل، والاتصالات، والهندسة، والمعلومات، والتشغيل والخدمات اللوجستية). استخدم المشغل موارد كبيرة لرفع المعدات والمواد أو إخلائها، والحفاظ على أهم المواد الكيميائية (من حيث السلامة والقيمة المالية) بعيدًا عن الماء، ووقف عمليات التصنيع جنبًا إلى جنب مع الطي الآمن للمعدات (مراحل التوقف الآمن المحددة في حالات السلامة للتفاعلات الكيميائية باستثناء المفاعلات الساخنة والتي يجب تبريدها أولاً قبل الإغلاق) ووضع خطط قطع التيار الكهربائي قبل إغراق الفيضان للمعدات الحساسة. غمرت مياه الفيضان مصنع المواد الكيميائية بالكامل حيث تراوح مستوى المياه من 0.2 إلى 1 متر. وكانت الخسائر داخل المصنع محدودة نسبيًا بسبب الإجراء الفوري الذي اتخذه المشغل. نتج عن الفيضان إتلاف المياه لبعض المعدات بشكل كبير أو حدوث تلفيات كبيرة في منشآت محددة.

الشكل 2: الموقع المتأثر (المصدر: ARIA رقم 35426)

وتسببت الأمطار الغزيرة خلال الأيام السابقة في إغراق الموقع. لم تكن المنطقة تقع في مكان يسهل غمره بالمياه لكن نظرًا لوجود الموقع في منخفض طبيعي، فقد تم غمره على الرغم من تشييد المنصة على ارتفاع يتراوح من 0.8 إلى 1.5 متر في وقت تشييد الموقع. حدث الفيضان بسبب عدم كفاية تصريف المياه من مبيت منطقة تجميع المياه بالمنطقة الصناعية نظرًا لهطول الأمطار الغزيرة على مدى فترة زمنية قصيرة.

• لم تكن المنطقة مصنفة كمناطق معرضة للفيضانات، على الرغم من تعرضها إلى أمطار أقل كثافة قبل خمس سنوات من الحادث. وبلغ مستوى المياه آنذاك 662.2 متر (تم تشييد منصة الموقع على ارتفاع 662.5 متر)، بينما وصل مستوى المياه في تاريخ الحادث إلى 663 مترًا.

- يمكن أن تحدث الفيضانات حتى في منطقة لم يتم تصنيفها كمناطق معرضة للفيضانات؛ وبالتالي، يمثل الإنذار المبكر أمرًا حاسمًا لتوحيد جهود وحدات إدارة الأزمات معًا وتنظيم جميع عمليات الإنقاذ.
- حدث تلف بالغ في بعض المعدات. وبالتالي، من المهم منع الأدوات الخطيرة أو المعدات المختبرية من ملامسة الماء. بالإضافة إلى ذلك، يجب تخزين المواد الكيميائية التي تتفاعل بشدة مع الماء على ارتفاع فوق مستوى الحد الأقصى للمياه تحسبًا لجميع السيناريوهات الممكنة للفيضانات أو يجب حمايتها بواسطة سدود.
- يجب أن يكون المشغلون على استعداد لحالة الغمر المحتمل للمصنع في حالة هطول الأمطار الغزيرة. يجب أن يكون هناك جهد حقيقي ومقصود لمواصلة الإلمام بحالات الفيضانات الشديدة في الموقع وحوله. حتى المناطق التي لم يتم وصفها بأنها عرضة للفيضانات يمكن أن يتم غمرها بالمياه عند هطول أمطار غزيرة للغاية.

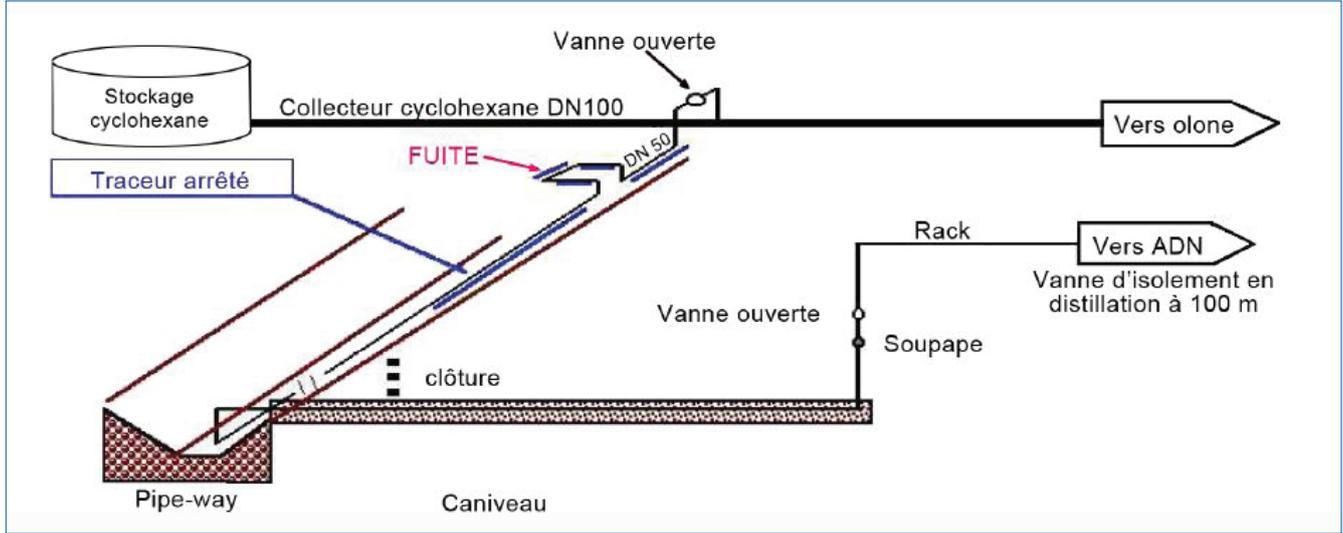
تم اكتشاف تسرب الهكسان الحلقي في موقع كيميائي بسبب انخفاض الضغط على خط الإمداد لمنشأة إنتاجية. وكان يجري نقل المادة عند 20 درجة مئوية وتحت ضغط 2 إلى 3 بار من خلال أنابيب علوية محتفظة بالحرارة أو أنابيب تحت الأرض. حدث التسرب نتيجة تمزق أنبوب DN 50 ملم وذلك بسبب تمدد الهكسان الحلقي السائل في الجزء العلوي من الأنابيب بين سدين من سدود الهكسان الحلقي المتبلور. استغرق الأمر 30 ساعة لتحديد موضع التسرب، ولم يتم اكتشافه إلا باتباع رائحة الهكسان الحلقي. نتيجة لذلك، تسرب 1200 طن من الهكسان الحلقي مما تسبب في أضرار بيئية واقتصادية للشركة.

تتبع درجة الحرارة بشكل كبير خلال عطلة نهاية الأسبوع في منتصف ديسمبر. مع عدم وجود تحكم وظيفي في درجة الحرارة، تسببت درجات الحرارة المتفاوتة في الأنابيب في تمدد وانكماش الهكسان الحلقي. وأدى حدوث عطل في جهاز تدفئة الأنابيب (درجة الحرارة أقل من 6.5 درجة مئوية) إلى تكوين انسداد في قناة الأنابيب. في النهاية، تشقق أنبوب فرعي DN 50 ملم عند حلقة التمدد، مما تسبب في تكوين ثقب في حجم كف يد واحدة. كانت حلقة التمدد هي الجزء الأكثر تعرضاً للتغيرات في درجات الحرارة بسبب شكلها وموضعها في أعلى الأنابيب، (الخدق الذي يحمل الأنابيب) (انظر الشكل 3).

- في أوائل ديسمبر من عام 2002، تسببت درجات الحرارة المؤدية للتجمد في تصلب الهكسان الحلقي في الأنابيب المتشعبة. وتسبب التباين الكبير في درجات الحرارة في تمدد/انكماش الهكسان الحلقي الذي ساهم في تشقق الأنابيب.
- وكانت الأنابيب المتشعبة DN50 مفتوحة بشكل دائم حتى في حالة عدم استخدامها وتم إغلاق صمام مرور وحدة إنتاج مادة أدبيونيتريل (ADN) فقط.
- تم اكتشاف موضع تسرب الهكسان الحلقي من خلال رائحته، مما يشير إلى عدم اتباع تقنيات لمراقبة الأنابيب.

الشكل 3: العملية المتأثرة (المصدر: ARIA رقم 23839)

- يجب أن يعي المشغلون الخصائص الفيزيائية للمواد الخطرة في الموقع مثل ميلها إلى التحول إلى الحالة الصلبة في درجات البرودة القارسة. ينبغي إدراج هذه العوامل في HAZOP أو غيرها من دراسات تحديد المخاطر للعمليات الكيميائية المتأثرة (انظر أيضًا حادث حزمة كيمي في [http://www.onderzoeksraad.nl/uploads/items-docs/1805/Rapport\\_Chemie-Pack\\_EN\\_def.pdf](http://www.onderzoeksraad.nl/uploads/items-docs/1805/Rapport_Chemie-Pack_EN_def.pdf)). وعندما يكون من الممكن أيضًا توقع اختلافات كبيرة في درجات الحرارة الخارجية، يمكن أن يتعرف المشغلون على المخاطر المحتملة التي قد تحدث.

- تم الكشف عن الهكسان الحلقي المتسرب من خلال رائحته. لا يُوصى بالاعتماد على الرائحة وحدها للكشف في المواقع التي يتم تخزين كميات كبيرة من المواد الخطرة بها. يُعد الاكتشاف المناسب في حالة تسرب مواد خطيرة أمرًا حاسمًا لتمكين الموظفين من العمل فورًا في حالة الطوارئ.

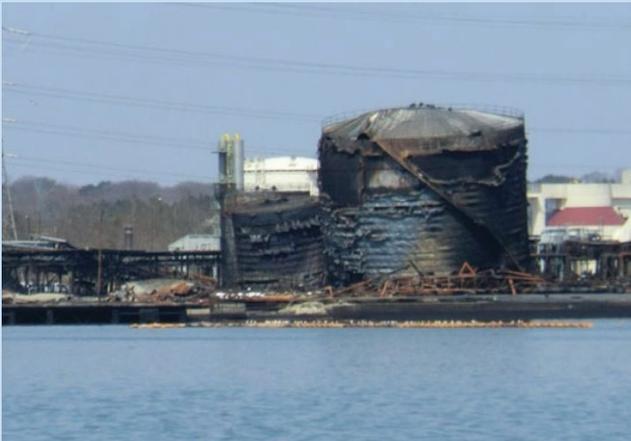
تسببت أمواج تسونامي العاتية في إحداث كسور متعددة بالأنابيب والعديد من حالات الانسكاب البسيطة للمواد الهيدروكربونية من وصلات الأنابيب عندما ضربت مصنع تكرير يقع على الساحل. اشتعلت المواد المتسربة، مما تسبب في حريق كبير ضم ثلاث خزانات مليئة بالكبريت والأسفلت والبنزين، والذي دمر جزءاً كبيراً من مصنع التكرير.

الشكل 5: الصهاريج المحترقة في مصنع تكرير سينداي الذي ضربه إعصار تسونامي (الصورة من: C. Scawthorn)

• عندما يصعب تنفيذ قيود تخطيط الاستخدام الأرضي للمنشآت القائمة، يجب تطبيق إجراءات الوقاية والاستعداد التكميلية اللازمة لحماية المنشآت الخطرة من تأثير تسونامي.

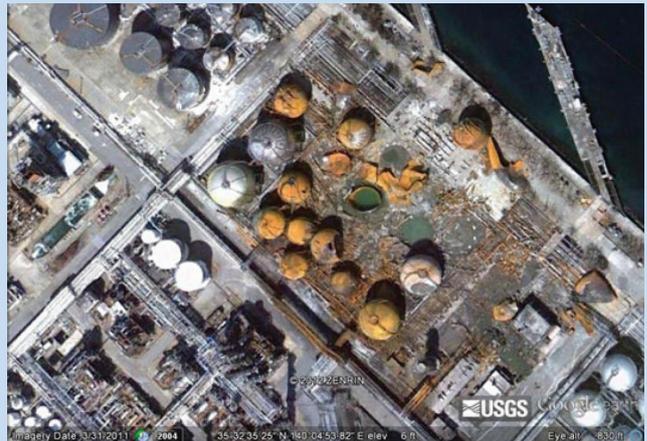
خلال الزلزال الشديد الذي ضرب منشأة كبيرة للمواد الكيميائية، تسرب الأكريلونيتريل إلى الجو من سطح خزان به تلف، وانتقل إلى خزانات أخرى بخلاف الصهريجين الآخرين الذين تعرضوا لكسر بالأنابيب في قاعدة الخزان. وفاضت كمية كبيرة من الأكريلونيتريل وغمرت سدود الاحتواء وفقدت في المحيط من خلال قناة الصرف في صورة صرف سطحي. مع تصدع سدود الاحتواء الخرسانية بفعل الزلزال، تسربت كمية كبيرة من المادة إلى التربة ووصلت إلى طبقة المياه الجوفية الساحلية تحت الموقع.

الشكل 4: خزان غاز البترول المسال في مصنع تكرير تشيبا بعد أن تسبب الزلزال في اندلاع الحرائق والانفجارات (2012 جوجل، ZENRIN)

• في المناطق المعرضة للأخطار الطبيعية يجب الاستعانة بخطة طوارئ للمنشآت تراعي مخاطر التأثيرات الطبيعية الخطرة. ويشمل ذلك إعداد خطط الطوارئ القائمة بذاتها التي لا تعتمد على توفر مرافق وموارد استجابة خارج الموقع.
