الوقاية من الحوادث الكيميائية والاستعداد لها يكون للحوادث الكبرى تأثير كبير وملحوظ على البيئة

رقم 3
يونيو 2013

JRC83668

نشرة MAHBULLETIN

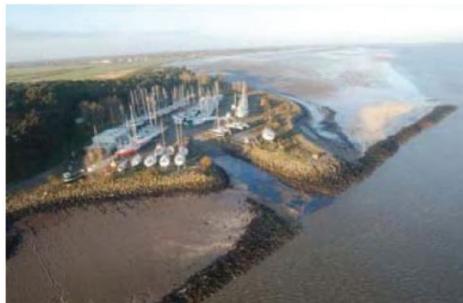
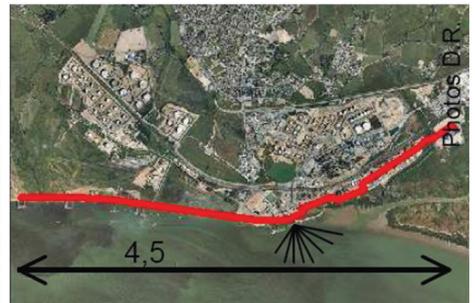
الوحدة المتأثرة بالحوادث (المصدر: ARIA رقم 34351 و Gendarmerie Nationale)

أثناء تحميل ناقلة نפט في رصيف مصنع تكرير بترول، بدأ أنبوب متآكل في التسريب وانسكب 478 طن من زيت وقود الشاحنة، تسرب 180 طنًا منها في النهر المجاور. لاحظ أحد الأشخاص على متن مركب نقل بضائع وجود مادة الهيدروكربونات على سطح الماء مما دعاه إلى تشغيل الإنذار. لم يتم اكتشاف التسرب في حد ذاته سوى بعد مرور 5 ساعات بواسطة فرد في دورية والذي اكتشف التسرب وعزله على نقطة أعلى النهر تقع على بعد 500 متر من النقطة التي تم اكتشاف الهيدروكربونات فيها. كإجراء احترازي، عقب الانسكاب، تم إصدار قيود وصول عامة على شواطئ عديدة وحظر صيد الأسماك في مصب النهر. عمل أكثر من 750 فردًا لمدة ثلاثة أشهر ونصف في تنظيف ما يصل إلى 90 كم من المصارف الملوثة (تم تجميع 6170 طنًا من النفايات وتخزينها في الموقع قبل التخلص منها).

يشكل خط الأنابيب المعيب، البالغ قطره 300 ملم تقريبًا (12 بوصة) والمبطن بعازل حراري، جزءًا من حامل أنابيب مكون من 20 أنبوب على مستويين. بفحص جزء الأنابيب المعيب اتضح وجود شق طولي يبلغ طوله 16 سم وعرضه 1 سم تقريبًا بجوار التآكل الداخلي الملاحظ تحت بطانة العزل الحراري. تسربت المياه المتدفقة من الأنابيب المتقوب، الموضوع بصورة رأسية أعلى خط أنابيب زيت الوقود، تحت طبقة العزل الحراري، مما أدى أولاً إلى تآكل الصلب ثم ثقب الأنابيب.

- تم تنفيذ برنامج لفحص الأنابيب وصيانتته في مصنع التكرير بموجب إجراء تم اتخاذه وإعداده لتأسيس عمليات فحص وصيانة دورية بناءً على نوع توصيف الأنابيب والعيوب المحتملة. على الرغم من هذا، لم يحدث تقييم جيد لأهمية أعمال الصيانة المحددة للأنبوب الذي حدث به التسرب في هذا البرنامج، على الرغم من وجود عدد من مؤشرات التحذير خلال الأشهر السابقة خاصة بهذه المجموعة المحددة من الأنابيب وعلى الرغم من العواقب الوخيمة المحتملة لوقوع حادث يؤثر على أحد هذه الأنابيب نظرًا لقربها من مصرف النهر.
- كان عدم وجود نظام تغذية كافٍ من الصهريج إلى غرفة التحكم يشير إلى مستوى الصهريج أثناء التحميل أحد الأسباب الأكثر أهمية لوقوع الحادث. فقد ظلت غرفة التحكم غير مدركة لساعات عديدة أن الوقود لم يكن يصل إلى الصهريج.

- يرجع تاريخ آخر عملية فحص لخط الأنابيب المسرب إلى 4 أعوام قبل وقوع الحادث. كان لا بد من إجراء عمليات فحص ومراقبة بمعدل أكبر لخط الأنابيب.
- لم يتم تنفيذ عمليات مراقبة بصرية أو أخذ عينات منتظمة من المياه وأو المنطقة المحيطة وهو أمر ربما كان سيساعد في اكتشاف تسرب الهيدروكربونات في الوقت المناسب قبل وقوع الحادث.
- لم يتم تركيب حاجز سلامة والذي كان من الممكن أن يعيق أو يبطئ شدة تدفق الهيدروكربونات باتجاه النهر.
- كان لا بد أن يتأكد المشغلون في غرفة التحكم من أن المواد التي يتم إرسالها إلى الصهريج تصل إليه بالفعل (على سبيل المثال، نظام التحكم في المستوى).
