# LPG球形貯槽の倒壊による 火災及び爆発

佐野 尊 高圧ガス保安協会 試験センター（前 情報調査部）  
 上田洋平 高圧ガス保安協会 情報調査部  
 赤塚広隆 高圧ガス保安協会 情報調査部  
 小林英男 横浜国立大学 安心・安全の科学研究教育センター 客員教授

## 2. 事故概要

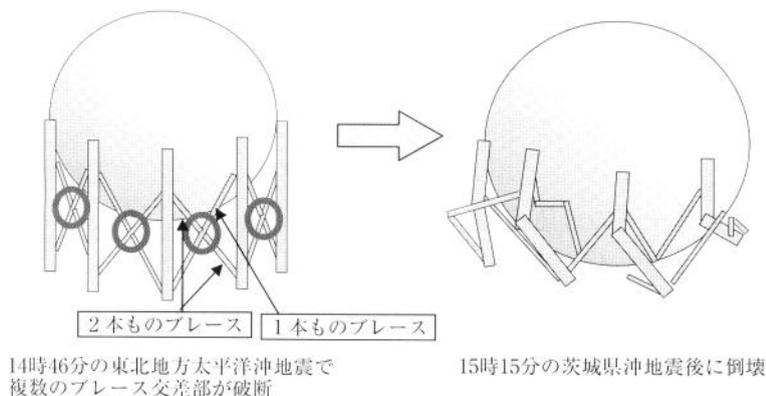
図3 貯槽の倒壊イメージ

15時15分：茨城県沖地震（市原市で震度4、加速度99ガル）が発生し、364番貯槽の支柱が座屈し、364番貯槽が倒壊し、周辺の複数の配管が破損し、LPGが漏えいした（図3及び写真1参照）。

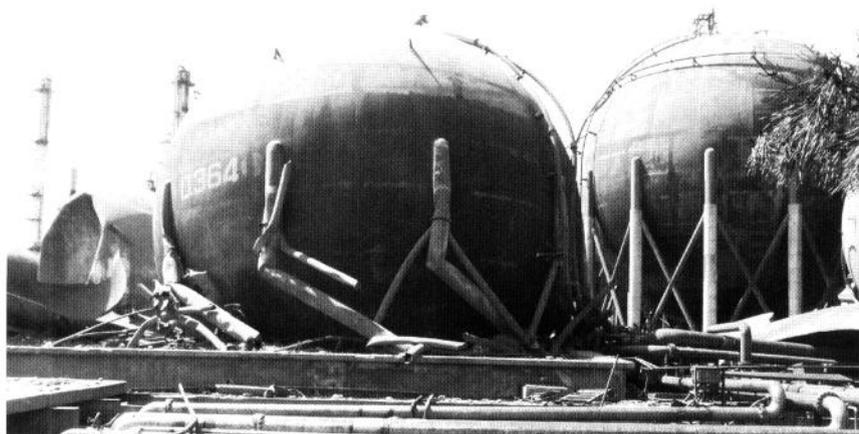
写真1 倒壊した球形貯槽（事故後撮影）

- ③364番貯槽は、1982年通達\*を満足する耐震性を有していたが、内容物が軽量のLPGではなく、満水状態であったので、東北地方太平洋沖地震で支柱のブレースに過大な地震荷重が作用し、ブレース交差部が破断した（写真6及び写真7参照）。
- ④その後の茨城県沖地震で、貯槽の支柱に地震荷重が作用して座屈し、364番貯槽の倒壊に至った。
- ⑤地盤については、ボーリング調査後に簡易液状化判定を実施した結果、基礎、杭に及ぼす液状化の影響はほとんどないと推定された。

- ①今後、貯槽の水張り作業時における満水状態の期間をできるだけ短くし、満水状態におけるリスク低減を図る。
- ②満水状態にする時は、万が一貯槽が倒壊しても貯槽付近の配管、設備等が破損し、LPGの漏えいが発生しないように、配管、設備等の保護、緑切り、切り離し等を行うことにより、安全対策を強化する。
- ③既存の貯槽について、満水状態を考慮し、耐震設計に関して再評価を実施し、問題がある場合は補強等の対策を実施する。
- ④貯槽を新設する場合は、現行法令を満足すると共に、耐震性能に優れたプレースの採用等を実施する。
- ⑤新規に貯槽周りの配管設計を行う際には、単純化し、適切な可とう性を持つ配管構造を検討する。
- ⑥緊急遮断弁の開状態での固定措置を禁止する。
- ⑦常駐の計器室の耐震強度を高め、また無人の計器室等にあった警報発生位置を示す外部パネル、外部警報装置等を常駐計器室に設置し、緊急時対応を強化する。

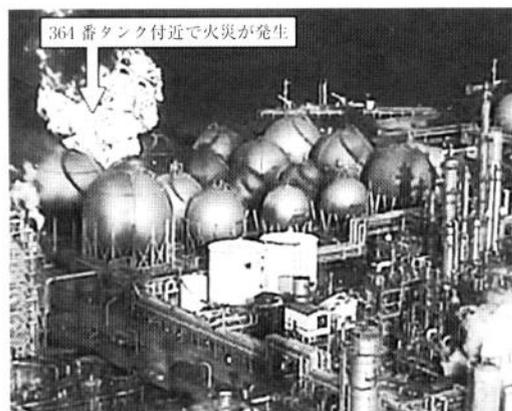
写真2 所内モニターにて撮影された火災の状況

15時47分頃：漏えい、拡散したLPGに着火し、364番貯槽付近で火災が発生した（写真2参照）。このため、災害対策組織が、動力装置以外の全装置の緊急停止を指示した。

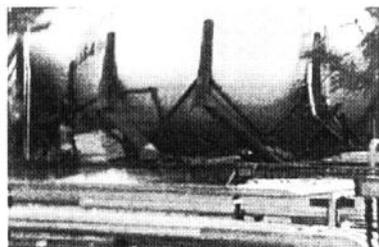
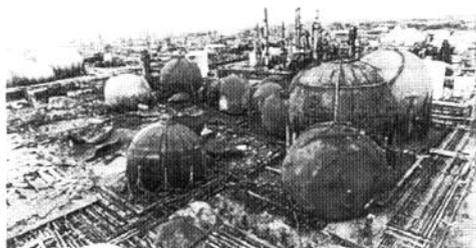
写真3 事故の経過

貯槽の倒壊を確認してから鎮火までの経過を写真3に示す。また、貯槽の破裂により飛散した破片を写真4に、隣接するアスファルトタンクの損傷状況を写真5に示す。

3月11日15時15分頃 水張り中の貯槽が座屈

3月11日15時47分頃 火災発生直後

鎮火後の貯槽設備

3月11日17時03分頃  
374番貯槽の爆発の直前

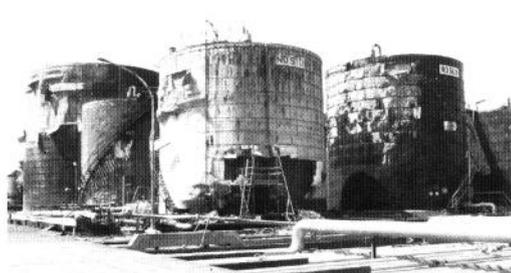
写真5 隣接するアスファルトタンクの損傷状況

被害の種類	内容
人的被害	負傷者6名（重傷者1名，軽傷者5名）
物的被害	<ul style="list-style-type: none"> <li>・T-3（貯蔵施設地区）LPGタンクヤード内の3PKヤードに設置された球形貯槽（17基）、配管、機器、建屋（計器室、電気室、事務所等）、道路等が損傷、または焼損した。</li> <li>・球形貯槽の被害状況は、破裂4基、大きく移動4基、倒壊または倒壊寸前5基、自立していた状態は4基（うち1基は傾斜）であった。</li> <li>・隣接するアスファルトタンクが損傷した（写真5参照）。</li> <li>・爆発による飛散物、爆風等の影響により、隣接する2事業所の構内で火災が発生した。</li> </ul>
社会的被害	<ul style="list-style-type: none"> <li>・他の近隣事業所、居住地区等において、爆発による飛散物、爆風等の影響により、窓ガラス、シャッター、スレート等の破損及び保温材等の軽量飛散物による車両の汚損が発生した。なお、近隣住民約1,000人に一時避難勧告（約14時間）が出された。</li> </ul>

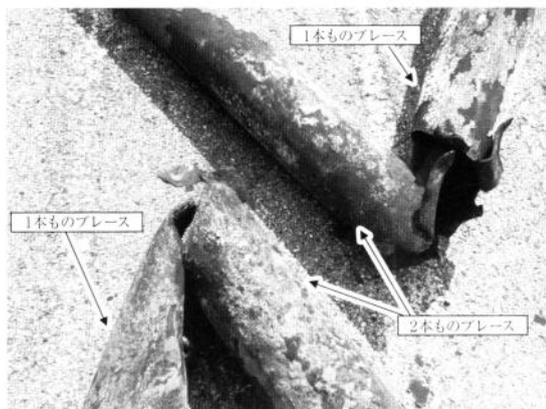
写真6 破断したブレース交差部（その1）

① 364番貯槽は開放検査が行われ、気密試験検査完了後、内部の空気をパージするため、水が注入され、満水状態であった（比重：水1、LPG約0.5）。このため、内容物の重量は、耐震設計重量の約2倍であった。

- ①事故後の検討の結果、銅管ブレースの交差部（溶接部）については、これまで考慮されていなかった応力を生ずることが明らかにされた。補強も視野に入れた、銅管ブレース構造の耐震性向上の検討が重要である。
- ②事故の発端は、貯槽の満水状態時に、大

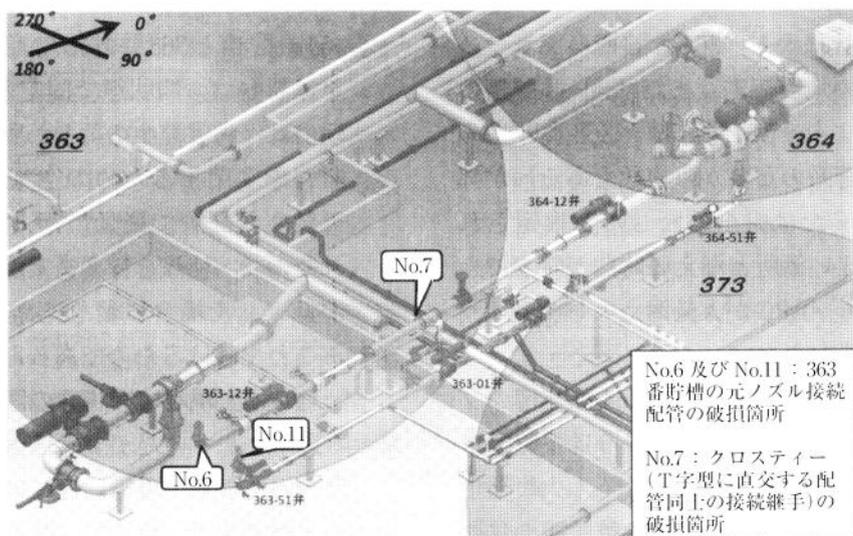
図4 363番貯槽, 364番貯槽周りの配管図

- ①事故調査報告書\*\*では、事故後の配管の調査、配管応力解析、LPGの漏えい拡散シミュレーション及び火災の状況の結果を総合して、LPGの漏えいの原因となった配管の破損箇所として、3カ所（図4、図5におけるNo.6、No.7、No.11）を抽出し、破損の可能性と破損による漏えい、火災のシナリオを検討している。事故調査報告書のシナリオを図6に示す。
- ②事故調査報告書が取りまとめられた後、配管の破損箇所の詳細調査が実施され

た。その結果、3カ所（No.6、No.7、No.11）の破面は、シヤーリップ（せん断縁）のみで形成される完全な延性破壊の様相を示し、極低サイクル疲労、脆性破壊などの部分破断または割れの様相はないことが判明した。すなわち、3カ所ともに、瞬時に塑性崩壊で部分破断または完全破断したと考えられる。

- ③前記の結果から、364番貯槽のブレース破断後の地震荷重、または364番貯槽の倒壊により、364番貯槽と363番貯槽の接続配管系のどこか（複数もある）が部分破断または完全破断したと推定される。漏えい箇所と漏えい時期が特定できなくとも、LPGが大量漏えいしたという結論は変わらない。
- ④前記の3カ所の破断は、364番貯槽のブレース破断後の地震荷重、364番貯槽の倒壊による変形だけではなく、火災発生後の貯槽の爆発による363番貯槽の移動（約33m）の影響を受けており、その識別は困難である。
- ⑤364番貯槽と363番貯槽の接続配管系には、可とう性が低いクロスティー（T字型に直交する配管同士の接続継手：写真8参照）が用いられていた。クロスティーの設置が、配管系の損傷の一因となった可能性がある。
- ⑥364番貯槽と363番貯槽の接続配管の緊急遮断弁は、開状態で固定されていた。理由は、地震発生の約1カ月前、緊急遮断弁を開閉するための空気を供給する計装空気配管で微量の漏えいが確認されたので、補修を行うまでの間、空気圧が低下した場合に緊急遮断弁が閉止することを避けるためであった。
- ⑦緊急時は、現場で開状態の固定を解除する運用としていたが、当日は大量のLPG漏えいにより、現場に近づいて解除することができず、結果的に緊急遮断弁はその機能を発揮できなかった。なお、配管の破断順序の識別が困難なことから、この遮断弁の不作動を、事故の主因とすることはできない。
- (3) 着火源及び爆発、延焼
- ①着火源は、調査を行ったが特定はできなかった。
