## VERHINDERUNG VON CHEMIEUNFÄLLEN & BEREITSCHAFT FÜR DEN FALL VON CHEMIEUNFÄLLEN

### Schwere Unfälle unter Beteiligung von Fremdfirmenmitarbeitern

Nummer 2  
Dezember 2012

JRC77996

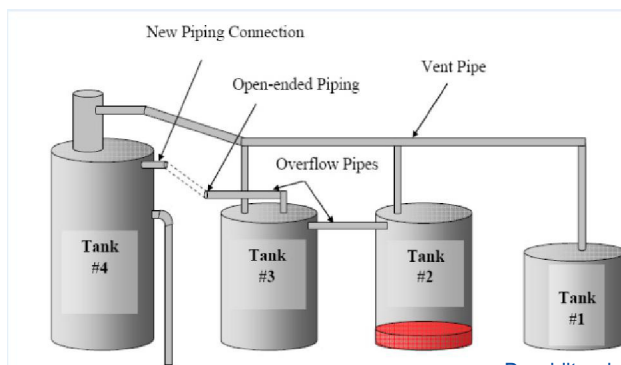
##### Am Unfall beteiligte Speichertanks

- Zu dem Unfall kam es, als Mitarbeiter einer Fremdfirma zwischen zwei Speichertanks und einem dritten eine neue Rohrverbindung installierten (s. Bild unten). Durch Schweißfunken entzündeten sich brennbare Dämpfe, die aus einem etwa 1,21 m von der Schweißstätigkeit der Fremdfirma entfernten offenen Rohr an einem benachbarten vierten Speichertank austraten. Bei der Explosion wurden drei Arbeiter getötet und ein vierter schwer verletzt.

Legende: New piping connection = neue Rohrverbindung; open-ended piping = offenes Rohr; overflow pipes = Überlaufleitungen; vent pipe = Entlüftungsleitung; tank = Tank

Mitarbeiter einer Fremdfirma wurden mit dem Schweißen einer Rohrverbindung zwischen zwei Speichertanks (Tank 3 und 4) beauftragt. Vor Beginn der Schweißarbeiten öffneten sie die Luke am Fuß von Tank 4 und kletterten ins Innere, um die Rohölrückstände zu entfernen. Dann spülten sie den Tank mit Frischwasser und ließen die Kohlenwasserstoffdämpfe mehrere Tage lang entweichen. Tank 2 und Tank 3 wurden nicht gereinigt und gespült. Am Unfalltag hielt ein Arbeiter einen entzündeten Acetylen-Sauerstoff-Schweißbrenner in die Luke und danach in den offenen Stutzen auf der gegen-

überliegenden Seite des Tanks, um zu prüfen, ob alle brennbaren Dämpfe vor dem Schweißen entfernt worden waren - ohne Frage eine sicherheitswidrige Praxis. Die Arbeiter legten eine Leiter auf das Tankdach und schoben sie über die 1,21 Meter breite Lücke zwischen den beiden Tanks (Tank 3 und 4). Fast direkt nach Beginn des Schweißens entzündeten sich brennbare Kohlenwasserstoffdämpfe, die aus dem offenen Rohr am benachbarten Tank (Tank 3) drangen. Die Flammen, die sofort in Tank 3 zurückschlugen, griffen über das Überlaufverbindungsrohr von Tank 3 auf Tank 2 über, der daraufhin explodierte. Bei beiden Tanks wurde der Deckel abgesprengt.

- Es wurde kein Gasdetektor zum Überprüfen auf brennbare Dämpfe verwendet.
- Das blitzschnelle Einführen eines entzündeten Schweißbrenners in einen entleerten Kohlenwasserstofftank zum Überprüfen des Vorhandenseins brennbarer Restdämpfe ist sicherheitswidrig und extrem gefährlich.
- Das offene Rohr am benachbarten Tank war weder mit einem Verschluss versehen noch anderweitig gesichert.
- Als provisorische Arbeitsbühne diente eine über die Tanks gelegte Leiter.
- Alle Tanks waren miteinander verbunden, und einige enthielten brennbare Rückstände und Rohöl.

- Sind zwei oder mehr Tanks miteinander verbunden, sollten die Verbindungsleitungen mit Absperrventilen versehen sein, um das Entweichen brennbarer Dämpfe zu verhindern.
- Zur Gewährleistung sicherer Arbeitspraktiken bei Heißenarbeiten, Tankreinigungsarbeiten und Arbeiten an erhöhten Standorten sollte das Unternehmen Verfahrensvorschriften abfassen und einführen und Schulungen für Fremdfirmenmitarbeiter abhalten. Diese Maßnahmen hätten den Arbeitern geholfen, die Gefahren bereits vor Beginn der Schweißstätigkeit zu erkennen und auszuschalten.
