Schwere Unfälle mit erheblichen Auswirkungen auf die Umwelt

Das Bulletin soll industriellen Betreibern und staatlichen Aufsichtsbehörden Einblick in die Lehren geben, die aus den im European Major Accident Reporting System (eMARS) und in anderen unfallbezogenen Quellen erfassten Unfällen zu ziehen sind. Das Bulletin soll künftig in halbjährlichen Abständen herausgegeben werden. In jeder Ausgabe wird ein bestimmtes Thema in den Mittelpunkt gestellt.

Nummer 3
JUNI 2013

JRC83668

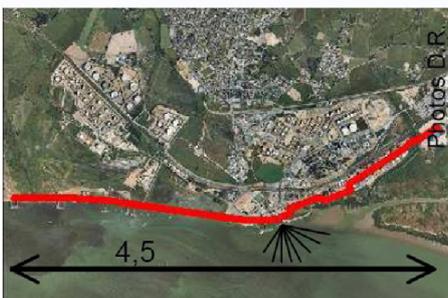
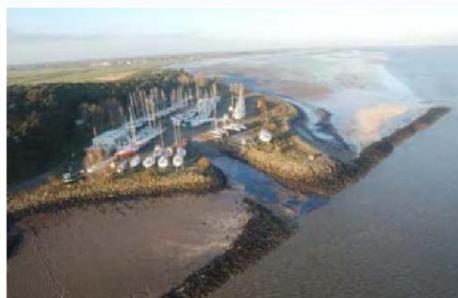
Am Unfall beteiligte Anlage (Quelle: ARIA No. 34351 und Gendarmerie Nationale)

In den frühen Morgenstunden des 23. Februar 2010 kam es in einem Tanklager zum vorsätzlich herbeigeführten Austritt einer größeren Menge Mineralöl. Etwa 2.600 Tonnen eines Gemischs aus Kohlenwasserstoffen, Dieselöl und schwerem Heizöl wurden aus den Rohrleitungen an den Verladedocks der Anlage abgelassen. Von dort aus wurde das Gemisch, nachdem es über den Hauptsammler in die Kläranlage der Nachbargemeinde gelangt war, in den nahegelegenen Po-Zufluss Lambro eingeleitet und verursachte eine riesige Ölpest in diesem Fluss und weiter flussabwärts im Po.

Die Kohlenwasserstoffe traten an einem auf den Verladedocks für Dieselöl und schweres Heizöl befindlichen und direkt mit einem Zusatztank im Tanklager verbundenen Ladearm aus. Die ausgetretenen Stoffe, die sich im Abwassersystem innerhalb der Anlage sammelten, wanderten zu dem API-Ölabscheider und überfüllten ihn. Ein Teil der Produkte gelangte unter Umgehung der Schutzbarrieren aufgrund des hohen Sättigungsgrads vom Lagerhof direkt in den Ölabscheider. Anschließend floss das Stoffgemisch vom Abscheidebecken durch das Hauptventil, das ständig geöffnet war, um abhilfweise die Einleitung von Abwasser von einer hydraulischen Barriere in den außerhalb der Anlage befindlichen Abwasserkanal zu ermöglichen. Der Abwasserkanal war an eine zentrale kommunale Abwassersammeleinrichtung angeschlossen. Auf diese Weise gelangte das Kohlenwasserstoffgemisch in die Kläranlage der Nachbargemeinde und wurde schließlich in den nahegelegenen Fluss eingeleitet.

- Der Austritt des Ölgemischs aus dem Ladearm wurde wahrscheinlich durch das Öffnen des (normalerweise geschlossenen) Füllventils am Fuß jedes Tanks und das Einschalten der (normalerweise ausgeschalteten) elektrischen Pumpen ermöglicht. Nach Einschätzung der amtlichen Unfallermittler wurde der Ölunfall durch einen Sabotageakt verursacht. Der Polizei zufolge musste der Täter

- Es sollten geeignete technische Systeme wie etwa automatische Füllstandkontrollsysteme an den Tanks oder automatische Verriegelungssysteme zur Sicherung der Ladedocks und/oder ihrer Pumpeinrichtungen oder Systeme für automatische Sensorikeinheiten an den Anlagen (mit Fernbedienung) wie etwa Pumpen für die Beförderung von Kohlenwasserstoffen vorhanden sein.
- Im Rahmen der Betriebsstilllegung hätten zusätzlich zum Einsatz von Sicherheitspersonal außerhalb der Regelarbeitszeit Einbruchmeldeanlagen vorgesehen werden müssen, um Manipulationen oder Diebstähle innerhalb des Tanklagers zu verhindern oder um die

- Zur Identifizierung und Eingrenzung der mit den Umweltfolgen verbundenen Risiken sollten Verfahren wie das Schließen des direkt nach dem Tank folgenden Ventils beim Vorhandensein von Kohlenwasserstoffen eingeführt werden.
- Für die Wartung des Handabschaltesystems sollten Verfahren vorhanden sein, namentlich wegen der aufgetretenen Schwierigkeiten beim Schließen des nach dem Abscheidebecken folgenden Ventils.
- An dieser Stelle sei daran erinnert, dass auch bei schrittweisen Betriebsstilllegungen die nach der Seveso-RL zuständigen Behörden die Überwachung gefährlicher Industrietätigkeiten fortsetzen sollten, weil die Aufmerksamkeit des Anlagenbetreibers nachlassen könnte, wenn die Seveso-RL keine Anwendung mehr findet.

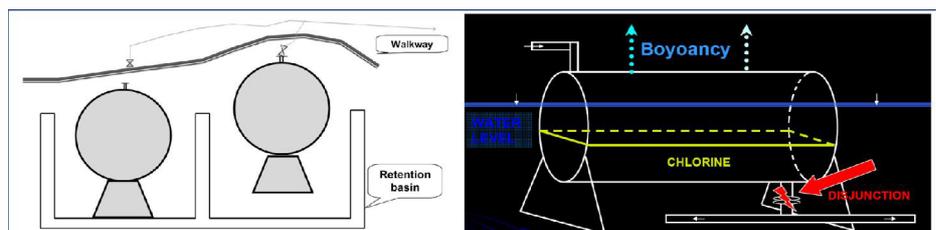
Die Freisetzung

Die Behälter wurden durch die Gewalt des Hochwassers hochgedrückt, was dazu führte, dass Rohrleitungen zerbarsten und ein Tank vom Sockel getrennt wurde. Die in den Chlorlagern befindlichen Tanks enthielten unterschiedliche Mengen an Chlor. Einige enthielten nur Chlorgas als Rückstand nach dem Entleeren, andere waren zu 20 % gefüllt, und ein Tank war noch fast voll. Nach Erreichen eines Hochwasserstands, der 1,3 m über dem ‚Jahrhundertpegel‘ lag, wurden die leeren und leichteren Tanks durch den Auftrieb angehoben und aus ihrer normalen Position verschoben. Der Auftrieb war so stark, dass sich die Laufstege über den Tanks nach oben verbogen (s. u.). Die Absperrventile des vollen Tanks verhaktten sich in dem Laufsteg und wurden komplett herausgerissen, als der Laufsteg nach oben gedrückt wurde. Aufgrund des gewaltsamen Herausreißen der Ventile konnten erhebliche Chlormengen entweichen.

- Die Speichertanks/Behälter waren nicht am Boden befestigt und konnten deshalb durch das Hochwasser aufschwimmen. Speichertanks/Behälter mit Gefahrstoffen sollten am Boden gesichert werden.

- Die Laufstege waren miteinander verbunden. Sobald also ein Behälter angehoben wurde, ging der benachbarte Behälter mit. Um eine solche Kettenreaktion zu vermeiden, sollten die Laufstege abschnittsweise getrennt werden.
