### Accidente majore cu implicarea muncitorilor contractați

Scopul acestui buletin este să ofere informații cu privire la lecțiile învățate în baza accidentelor raportate în Sistemul de raportare a accidentelor majore al UE (eMARS) și a altor surse de accidente, atât operatorilor din industrie, cât și autorităților de reglementare. În viitor, buletinul privind lecțiile învățate în PPAC va fi elaborat semestrial. Fiecare ediție a buletinului se axează pe o anumită temă.

# Prevenirea și nivelul de pregătire pentru accidentele chimice

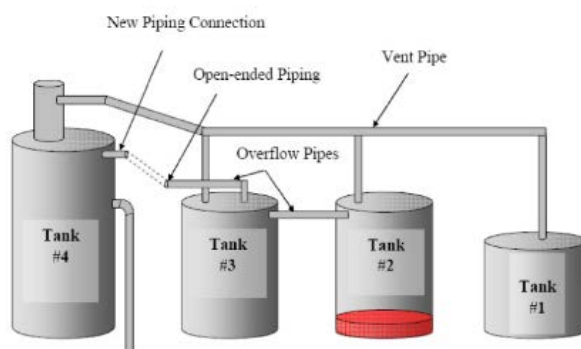
Incidentul a avut loc atunci când muncitorii contractați instalau o nouă conductă de legătură între două rezervoare de stocare și un al treilea rezervor de stocare (a se vedea imaginea de mai jos). Scânteile de sudură au aprins vaporii inflamabili care ieșeau dintr-o țeavă deschisă, aflată la circa 1,21 m de locul lucrării de sudură la un al patrulea rezervor de stocare din apropiere. Explozia s-a soldat cu decesul a trei muncitori și cu rănirea gravă a altuia.

Rezervoarele implicate în accident

Muncitorilor contractați li s-a cerut să sudeze o conductă între două rezervoare de stocare (rezervoarele 3 și 4). Pentru a se pregăti pentru lucrarea de sudură, ei au înlăturat ușa de acces de la baza rezervorului 4 și au intrat în rezervor pentru a înlătura reziduul de petrol brut. Apoi au spălat rezervorul cu apă curată și au lăsat vaporii de hidrocarburi să se evapore timp de câteva zile. Ei nu au curățat, nici nu au golit rezervoarele 2 și 3. În ziua accidentului, un muncitor a introdus arzătorul de sudură oxiacetilenică aprins prin ușa de acces și apoi în duza deschisă din partea opusă a rezervorului, pentru a verifica dacă toți vaporii

inflamabili au fost eliminați înainte de sudare, ceea ce evident este o practică periculoasă. Muncitorii au instalat o scară pe acoperișul rezervorului și au extins-o pe 1,21 m, adică spațiul dintre cele două rezervoare (rezervoarele 3 și 4). La puțin timp după ce lucrarea de sudură a început, vaporii inflamabili de hidrocarburi ce ieșeau în atmosferă din țeava deschisă atașată la rezervorul adiacent (rezervorul 3) s-au aprins. Incendiul, care a cuprins imediat rezervorul 3, s-a extins prin conducta de legătură de la rezervorul 3 la rezervorul 2, care mai apoi a explodat. Capacele ambelor rezervoare au sărit în aer.

În acest caz, decesele și vătămările corporale au fost provocate de mai multe practici periculoase de executare a lucrărilor, inclusiv:

Nu a fost utilizat un detector de gaze pentru a testa prezența vaporilor inflamabili.

Constatarea prezenței vaporilor inflamabili în rezervoare prin introducerea unui arzător

de sudură oxiacetilenică aprins este nesigură și extrem de periculoasă.

Țeava deschisă de la rezervorul adiacent nu a fost acoperită sau izolată în vreun fel.

A fost utilizată o platformă de lucru improvizată - o scară plasată între rezervoare.

Toate rezervoarele erau interconectate, iar unele conțineau reziduuri inflamabile și țigete.

- Atunci când două sau mai multe rezervoare de produse petroliere sunt conectate între ele, țevile de conectare trebuie prevăzute cu supape de izolare pentru a preveni eliminarea vaporilor inflamabili.
- Întreprinderea trebuie să elaboreze și să implementeze proceduri scrise și să instruiască executantul de lucrări pentru a asigura practici de lucru sigure în timpul lucrărilor la temperaturi înalte, lucrărilor de curățare a rezervoarelor și lucrărilor la înălțime. Aceste măsuri ar fi ajutat muncitorii să identifice și să elimine pericolele înainte de a începe lucrările de sudare.
