Scopul acestui buletin este să ofere informații cu privire la lecțiile învățate în baza accidentelor raportate în Sistemul de raportare a accidentelor majore al UE (eMARS) și a altor surse de accidente, atât operatorilor din industrie, cât și autorităților de reglementare. În viitor, buletinul privind lecțiile învățate în PPAC va fi elaborat semestrial. Fiecare ediție a buletinului se axează pe o anumită temă.

Accidente majore cu impact semnificativ asupra mediului

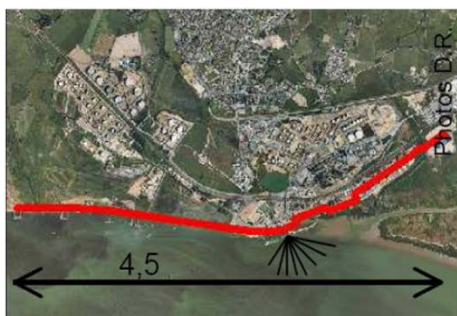
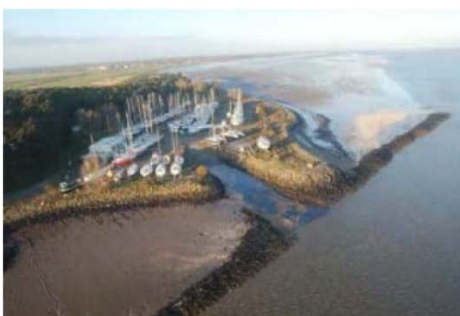
Unitatea implicată în accident (sursa: ARIA nr. 34351 și Jandarmeria Națională)

O cantitate imensă de ulei mineral s-a scurs în dimineața zilei de 23 februarie 2010 în rezultatul unei acțiuni premeditate la depozitul de combustibil. Circa 2 600 de tone de amestec de hidrocarburi, motorină și păcură grea s-au scurs din țevile docurilor de încărcare ale uzinei. Ulterior, după ce au ajuns la stația de epurare din orașul vecin prin canalizarea principală, amestecul respectiv a fost deversat în râul Lambro din apropiere, contaminând grav atât râul respectiv, cât și râul Po din aval.

Scurgerea de hidrocarburi a avut loc la brațul articulat al docurilor de încărcare a motorinei și a păcurei grele, care era conectat direct cu un rezervor suplimentar în depozitul de combustibil. Substanțele scurse în sistemul de canalizare din interiorul instalației s-au îndreptat spre separatorul de combustibil API, supraîncărcându-l. O parte din aceste substanțe s-au scurs în separatorul de combustibil direct din curtea depozitului, ocolind barierele de protecție, din cauza gradului înalt de saturație. Ulterior, substanțele s-au scurs din bazinul separatorului prin supapa principală, care era deschisă permanent pentru a permite deversarea apei uzate dintr-o barieră hidrolică în sistemul de canalizare din afara uzinei, drept măsură de remediere. Sistemul de canalizare era conectat cu principalul sistem municipal de canalizare. Astfel, fluxul de hidrocarburi a ajuns la stația de epurare din orașul vecin, unde s-a deversat în râul din apropiere.

- Probabil substanțele s-au scurs din brațul de încărcare prin deschiderea supapei pentru umplere de la baza fiecărui rezervor (care de obicei este închisă) și prin activarea pompelor electrice (care în mod normal sunt deconectate). Persoanele responsabile de investigarea accidentului au ajuns la concluzia că scurgerea a fost rezultatul unui act premeditat. Potrivit poliției, sabotorul trebuia să fi cunoscut activitatea rafinării, pentru a putea deschide supapa principală a rezervorului de combustibil și a provoca scurgerea conținutului din rezervor.

- Trebuie instalate sisteme tehnice corespunzătoare, cum ar fi un sistem de control automat al nivelului în rezervoare sau sisteme de blocare automată, pentru a deservi docurile de încărcare și/sau echipamentul acestora de pompare, sau sisteme de senzori automați pe echipament (controlate la distanță), cum ar fi pompele pentru transportul hidrocarburilor.
- În cazul dezafectării instalației, trebuie instalate sisteme de alarmă antifracție, pe lângă personalul de securitate din afara orelor de muncă, pentru a preveni actele de vandalism sau de furt în depozit sau pentru a permite întreprinderea imediată a măsurilor de urgență în afara programului de muncă.
- Trebuie adoptate proceduri pentru identificarea și atenuarea riscurilor legate de

consecințele asupra mediului, cum ar fi închiderea supapei localizate imediat la baza rezervorului atunci când se constată prezența hidrocarburilor.

- Trebuie să existe proceduri pentru menținerea unui sistem manual de închidere, în special având în vedere dificultățile întâmpinate în închiderea supapei de la baza bazinului separatorului.
- Aceasta este un memento precum că autoritățile care aplică dispozițiile directivei Seveso trebuie să continue să monitorizeze activitățile industriale periculoase, chiar și în cazurile de dezafectare treptată, din motiv că nivelul de atenție al operatorilor întreprinderilor scade odată cu încetarea aplicării dispozițiilor prezentei directive.

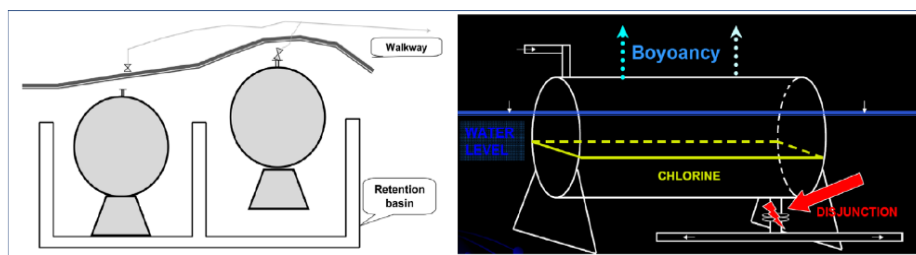
Scurgerea

În rezultatul creșterii nivelului apei în râul Vltava în luna august și la începutul lunii septembrie 2002, a fost inundată uzina chimică Spolana. Apa a pătruns în două amplasamente diferite și a inundat colectoarele de urgență, în care se aflau rezervoarele cu clor lichid. Drept rezultat, clorul s-a deversat în apă și aer.

Containerele au fost ridicate de forța inundației, ceea ce a dus la ruperea conductelor și detașarea bucșei unui rezervor. Rezervoarele din depozitul de clor conțineau diferite cantități de clor. Unele conțineau doar clor gazos - reziduu după evacuare, altele erau pline în proporție de 20%, iar unul era aproape plin. După inundație, nivelul apei depășind cu 1,3 m recordul înregistrat în ultimii 100 de ani, rezervoarele goale, care erau mai ușoare, au fost ridicate de forțele flotabilității și mutate din pozițiile lor obișnuite. Forțele flotabilității au fost atât de puternice încât au deformat și au ridicat la suprafață pasarelele situate deasupra rezervoarelor (a se vedea mai sus). Supapele de închidere ale rezervorului plin au fost prinse de pasarella care continua să se ridice în sus, și au fost rupte complet. Astfel, o cantitate imensă de clor s-a scurs în rezultatul ruperii supapelor rezervorului plin.

- Rezervoarele/containerele de stocare nu au fost fixate de pământ, și astfel au putut fi ridicate de ape. Rezervoarele/containerele de stocare a substanțelor periculoase trebuie fixate de pământ.

- Pasarelele erau conectate între ele, respectiv ridicarea unui container a dus la ridicarea simultană și a containerului adiacent. Pentru a evita o astfel de reacție în lanț, pasarelele trebuie segmentate.

- În cazul unor inundații severe, probabilitatea accidentelor NaTech este mult mai înaltă pentru instalațiile amplasate lângă un corp de apă. Prin urmare, aceste instalații trebuie să fie pregătite pentru inundații severe neprevăzute și trebuie să-și actualizeze permanent protocoalele privind controlul riscurilor asociate acestor evenimente. (A se vedea și: Lecții învățate în rezultatul valului tsunami din Japonia, 2011 <http://www.livescience.com/27776-tohoku-two-years-later-geology.html>).
