# ქიმიური ავარიების შემთხვევების პრევენცია და მზადყოფნა (CAPP)

## სასუქებთან დაკავშირებული მასშტაბური ავარიები

ნომერი 5  
ივნისი, 2014 წ.

JRC91057

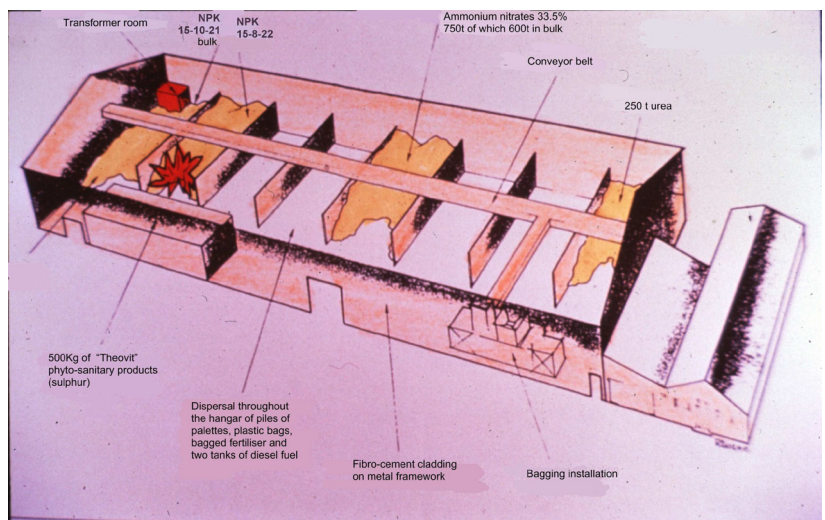
ხანძარი მოხდა საწყობში, სადაც ინახება სასუქები და ქიმიური პროდუქტები, რომლებიც სხვადასხვა პროდუქტების, მათ შორის შაქრის, მელასას, სასუქებისა და მარცვლეულის საბითუმო დისტრიბუტორს ეკუთვნოდა. საწყობის შენობა დაყოფილი იყო 8 განყოფილებად, რომელთაგან ორში მოთავსებული იყო 600 და 850 ტონა NPK (15% N, 8% P, 22% K) სასუქი. გარდა ამისა, კიდევ ერთ განყოფილებაში ინახებოდა 650 ტონა ამონიუმის გვარჯილის სასუქი და მეორეში 200 ტონა 46%-იანი შარდოვანას ხსნარი. 1987 წლის 29 ოქტომბერს ოპერატორმა შენიშნა კვამლი საწყობის მე-2 ბოქსში, რომელიც მოიცავდა განყოფილებას, სადაც ინახებოდა 850 ტონა NPK სასუქი. პერსონალის პირველი რეაქცია იყო ხანძრის წყაროსთან ბრძოლა პორტატული ცეცხლმაქრით,

რადგან არ ჰქონდათ აქტივირებული ცეცხლის ჩამქრობი შლანგის ხვეულა. ადგილზე მოსვლისას მეხანძრეებმა შენიშნეს საწყობის განყოფილებიდან გამომავალი სქელი კვამლი. აგრეთვე აღმოჩნდა, რომ ცეცხლი მასის ქვემოთაც იყო მოდებული. მეხანძრეების მიერ განხორციელებული ინტერვენცია მხოლოდ ამონიუმის გვარჯილის სასუქზე იყო ორიენტირებული და მათ არ გაითვალისწინეს სხვა ქიმიური პროდუქტების მახასიათებლები. გარდა ამისა, ექსპერტთა შორის უთანხმოება მოხდა, რამაც შეაფერხა ეფექტური რეაგირების მეთოდების გამოყენება. ავარიის შედეგად მსუბუქი დაზიანება მიიღო სამმა თანამშრომელმა და 38 000 ადამიანის ევაკუირება მოხდა 8 საათით.

ნახ. 1: დაზიანებული ობიექტი. წყარო: ARIA № 5009

ტრანსპორტისა (გემის სათავსოში, სადაც მანამდე ხორბალი იყო მოთავსებული) და შენახვის პირობებიდან გამომდინარე (ყუთის ძირის გაშრობის მიზნით დაყრილი ნახერხი), სასუქს შერია ორგანული მასალა. გარდა ამისა, დადგინდა, რომ სასუქის გროვასთან ახლოს იყო უხარისხო, არასათანადოდ იზოლირებული დენის კაბელები. ასევე, სასუქის ნაერთი კონტაქტში იყო ხის სატრანსპორტო სტელაჟთან. ამ ნაერთს გაუჩნდა ცეცხლი დაშლის პროცესში და გამოყოფილმა სითბომ დააჩქარა დაშლა.

- NPK სასუქის დაცლა მოხდა შემთხვევამდე ერთი დღით ადრე და სრულიად შეავსო საწყობის განყოფილება. იმ დროისთვის პროდუქტის არანაირი დეფექტი (მაგ., ჩაცხობა) არ აღინიშნებოდა, თუმცა არსებული ტემპერატურა (40 °C) შემფოთების მიზეზი უნდა გამხდარიყო...

- 1986 წლის ანგარიშში დაფიქსირდა, რომ ობიექტზე ელექტროგაყვანილობა იყო ძველი და არსებობდა სხვა პოტენციური სახიფათო პირობები, როგორცაა იზოლაციის არქონა, არასათანადოდ გაკეთებული დამოწმება, არაგაბარიტული ავტომატური ამომრთველები (ამ ანგარიშის შემდეგ, არანაირი სარემონტო სამუშაოები არ ჩატარებულა). ის ზონა, სადაც ხანძარი გაჩნდა, ტრანსპორტისძრავის ქვეშ ჩამოკიდებული ელექტროკაბელების ქვემოთ იყო განლაგებული ([http://www.aria.developpement-durable.gouv.fr/accident/5009\\_en/?lang=en](http://www.aria.developpement-durable.gouv.fr/accident/5009_en/?lang=en)).

- არ არსებობდა ეფექტური ხანძარსაწინააღმდეგო საშუალებები, როგორცაა წყლის აშწვევი მოწყობილობა და თვითმომრავი სახანძრო შლანგი.

- ინციდენტის არმიაღწევდასეთმასშტაბებს, რეაგირების ეფექტური საშუალებები რომ გამოეყენებინათ მაშინვე, როგორც კი ტემპერატურის მომატება დაფიქსირდა, რაც უზრუნველყოფდა ხანძრის სწრაფი განვითარების პრევენციას.
- შესაბამისი ცეცხლმაქრი აღჭურვილობა უნდა იყოს საგანგებო სიტუაციებზე რეაგირებაში გადაზადებული პერსონალის განკარგულებაში, უნდა ხორციელდებოდეს რისკების პრევენცია და ნორმიდან გადახრების დადგენა. ამ შეთხვევაში ობიექტის თანამშრომლებმა

არ იცოდნენ სასუქებთან დაკავშირებული რისკის შესახებ და ჰქონდათ მხოლოდ ფხვილოვანი ცეცხლმაქრები, რომელიც არაეფექტურია ასეთი ტიპის ხანძრის შემთხვევაში. ობიექტზე არ იყო წყლის ცეცხლმაქრი აღჭურვილობა, როგორცაა სახანძრო შლანგის ხვეულა.

- შესაბამისი რისკების სრული დახასიათება, განსაკუთრებით, სამიში ნივთიერებების შენახვასთან დაკავშირებული შედეგების გააზრება, აუცილებელია ხანძრის პრევენციისა და ეფექტური ხანძარსაწინააღმდეგო ღონისძიებების განხორციელებისთვის. ექვგარეშეა, რომ ხანძრის გამომწვევი პროდუქტების მახასიათებლების შესახებ ინფორმაციის დაკარგვამ მნიშვნელოვანი როლი ითამაშა ინციდენტის განვითარებაში. პროდუქტების მახასიათებლების და მათთან დაკავშირებული რისკების შესახებ ინფორმაციის არქონამ უთანხმოება გამოიწვია ექსპერტთა შორის, რამაც შეაფერხა რეაგირების ეფექტური მეთოდების გამოყენება. გარდა ამისა, დაწესებულება არ იყო კლასიფიცირებული სახანძრო დეპარტამენტის მიერ და არ ექვემდებარებოდა საგანგებო სიტუაციებზე რეაგირების გეგმას. მნიშვნელოვანია, რომ საგანგებო სიტუაციების თითოეულ ცენტრს გააჩნდეს პოტენციური რისკების რეესტრი, რაც უზრუნველყოფს ეფექტურ რეაგირებას განგაშის სიგნალის მიცემის მომენტიდან.

- ეფექტური რეაგირების უზრუნველსაყოფად ასევე საჭიროა წყლის ადეკვატური და მუდმივად ხელმისაწვდომი წყაროს არსებობა, მათ შორის, მაგალითად, წყლის ნაკადის შეწყვეტისას.

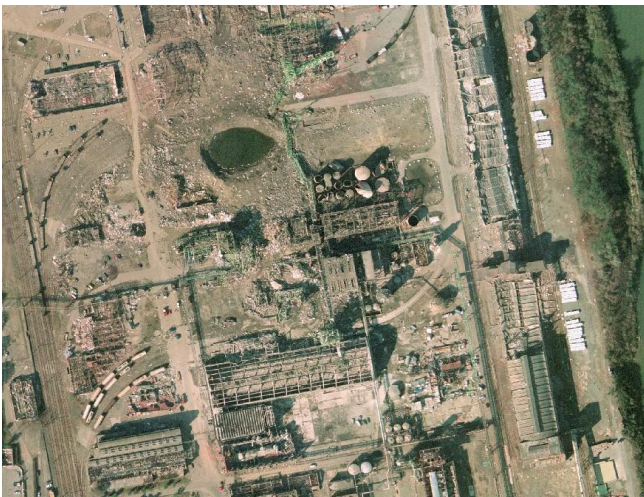
2001 წლის 21 სექტემბერს, დილის 10:17 სთ-ზე დიდი აფეთქება მოხდა საფრანგეთის ქალაქ ტულუზაში სამრეწველო კომბინატში AZF, 221-ე ფარდულში, რომელიც ჩამოწერილი ამონიუმის გვარჯილის დროებით სათავსოს წარმოადგენდა. დეტონაციის სიმძლავრე, რომელიც რამდენიმე კილომეტრის მოშორებით იგრძნობოდა, რიხტერის შკალით 3,4 მაგნიტუდა იყო. ქარხნის გარეთ დიდი რაოდენობით მტერის ნალექები და 7 მ სიღრმის აფეთქების ძაბრა (65 x 45 მ) დაფიქსირდა. დეტონაციის შედეგად მტერის დიდი ღრუბელი და წითელი კვამლი ჩრდილო-დასავლეთისკენ გაგრძელდა. კვამლის გამოჩენა დაკავშირებული იყო აზოტმჟავის მწარმოებელი დანადგარის ავარიულ გაჩერებასთან. სწრაფად გაზნევაში, ამიაკის და აზოტის ოქსიდების შემცველმა ღრუბელმა ზიანი მიაყენა თვითმიზილველებს, რომლებიც თვალისა და ყელის გაღიზიანებას უწიოდნენ. დეტონაციის შემდეგ ატმოსფერული დამაბინძურებლების გამოყოფამ გამოიწვია ამონიუმის გვარჯილიდან აზოტმჟავის (HNO<sub>3</sub>), ამიაკის (NH<sub>3</sub>), აზოტის დიოქსიდის (NO<sub>2</sub>) და აზოტის ოქსიდის (N<sub>2</sub>O) წარმოქმნა. უსაფრთხოების მიზნით, ადგილობრივი თვითმთავებლობის ორგანომ („პრეფექტურამ“) ტულუზას მოსახლეობას სთხოვა სახლში დარჩენილიყვნენ, თუმცა შენობების ფანჯრები ჩამსხვრეული იყო. ამ ავარიას ემსხვერპლა 31 ადამიანი (22 შემთხვევის ადგილზე და 9 მის გარეთ), სერიოზული დაზიანებები მიიღო 30-მა ადამიანმა და 300 ადამიანი მოთავსდა საავადმყოფოში. გარდა ამისა, სტაციონარული მკურნალობა ჩაუტარდა 2500 ადამიანს.

ჯერ კიდევ დაუდგენელია აფეთქების გამომწვევი უშუალო მიზეზები და შესაძლო სცენარები. იურიდიული ექსპერტის საბოლოო ანგარიშში აღნიშნულია, რომ ეს იყო ქიმიური ავარია, განპირობებული ნატრიუმის დიქლორიზოციანურატისა (SDIC არის პროდუქტი, რომელიც გამოიყენება წყლის დასამუშავებლად) და ჩამოწერილი ამონიუმის გვარჯილის შემთხვევითი შერევით, რამაც გამოიწვია აფეთქება. ოპერატორი არ აღიარებდა ამ თეორიას. გამოძიების საწყის ეტაპზე ჩამოყალიბდა რამდენიმე თეორია მიზეზებთან დაკავშირებით, როგორიცაა ტერაქტები ან განუზრახველი გარე მიზეზები, თუმცა თავის დროზე არც ერთი მათგანი არ დადასტურდა.

- AZF ქარხნის უსაფრთხოების ანგარიშში არ იყო გათვალისწინებული ჩამოწერილი ამონიუმის გვარჯილის რეზერვი, რადგან ის ნაკლებად საშიშად ითვლებოდა (მცირე რაოდენობის გამო). უსაფრთხოების ანგარიშში არ იყო აღწერილი ავარიის ყველა შესაძლო სცენარი.

- ქიმიური აქტივობების დაწყების შემდეგ ობიექტის მახლობლად აღინიშნა ურბანიზაციის მაღალი ტემპი. იმ დროს, როდესაც შემთხვევა მოხდა, ქიმიური ქარხანა გარემორტყმული იყო ბიზნესპარკებით, საავადმყოფოებითა და საცხოვრებელი სახლებით (C. Lenoble, C. Durand et al. / Journal of Loss Prevention in the Process Industries 24, 3 (2011) 227-236).

- ობიექტზე 25 ქვეკონტრაქტორი კომპანია განუწყვეტელივ ახორციელებდა საქმიანობას (100 ქვეკონტრაქტორი ყოველდღე და 250 თანამშრომელი, სულ 469 თანამშრომელი). საწყობში სამი სხვადასხვა ქვეკონტრაქტორი კომპანია მუშაობდა (მათ მიერ ხდებოდა ჩამოწერილი ამონიუმის გვარჯილის აღება, დაცლა და გატანა), ხოლო საწყობის ტექნოსახურებას ახორციელებდა სხვა ქვეკონტრაქტორი (N. Dechy et al. / Journal of Hazardous Materials 111 (2004) 131-138).

- საწყობის შენობას, სადაც ინცინდენტი მოხდა, არ გააჩნდა აზოტის ოქსიდის დეტექტორები, თუმცა მის გარშემო მდებარე სხვა შენობები აღჭურვილი იყო ასეთი სენსორებით.

ნახ. 3. აფეთქებით დაზიანებული ტერიტორია (წყარო:©Archives Grande Paroisse)

- იმის გათვალისწინებით, რომ ამონიუმის გვარჯილამ სხვადასხვა გზით შეიძლება გამოიწვიოს ავარია და მრავალი საშუალება არსებობს, რომ არსებულმა გარემოებებმა გაართულოს ასეთი შემთხვევები, ოპერატორებმა უნდა განიხილონ ავარიების მრავალი სცენარი. საიტის რისკების შეფასება უნდა მოიცავდეს ყველა შესაძლო შემთხვევის/ავარიის ძირითად სცენარს, უნდა განხორციელდეს დომინოს ეფექტი ადგილზე შენახულ ან წარმოებულ საშიშ ნივთიერებებთან მიმართებაში.

- ოპერატორებს უნდა გააჩნდეთ სრული ინფორმაცია ამონიუმის გვარჯილის სასუქთან მოპყრობასა და შენახვასთან დაკავშირებით არსებული რისკების შესახებ და რეგულარულად უნდა განიხილავდნენ ოპერაციულ პროცედურებს მათი განხორციელების უზრუნველსაყოფად.

- ამონიუმის გვარჯილის საწყობებს უშუალოდ მართავდა არა კომპანია AZF, არამედ ქვეკონტრაქტორები, რომლებიც ზოგ შემთხვევაში შესაძლოა სრულად არ იყვნენ ინფორმირებულნი პროდუქტებისა და საიტის შესახებ. როდესაც ხელშეკრულების საფუძველზე ტექნიკური პროცესის მესამე მხარისთვის გადაცემა ხდება, ოპერატორმა უნდა უზრუნველყოს ამ მიმართულებით და კონტრაქტორის საქმიანობასთან დაკავშირებული ყველა რისკის განსაზღვრა და კონტროლი. თუ სამუშაო სფერო მოიცავს ამონიუმის გვარჯილის არსებობას, კონტრაქტორის ყველა თანამშრომელმა უნდა გაიაროს სათანადო ტრენინგი და იყოს ინფორმირებული ამ ნივთიერების მახლობლად მუშაობის, განსაკუთრებით, აალების საფრთხის შესახებ (MAHB დაგროვილი გამოცდილების ბიულეტენი № 2 მნიშვნელოვანი ავარიების შესახებ, რომლებშიც ჩართული არიან კონტრაქტორები – JRC77996).

- მოსახლეობაზე რაც შეიძლება ნაკლები ზემოქმედების მოხდენის მიზნით, გამოყენებულ უნდა იქნას მიწათსარგებლობის დაგეგმვა ან ურბანული განვითარების კონტროლის ზონის ლიმიტები, თუნდაც რეტროსპექტულად.

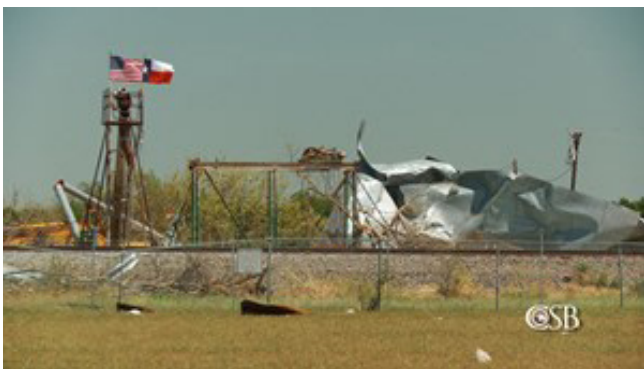
17 აპრილის სადამოს, გაურკვეველი წარმოშობის ხანძარი გაჩნდა ტენასის ქალაქ ვესტში (აშშ), ვესტის სასუქების კომპანიის (West Fertilizer Company) შენახვისა და დისტრიბუციის პუნქტში. პუნქტი ერთი დღის დაკეტილი იყო და უმეტესადაა დაზარალებული იყო დატოვებული. მეხანძრეებს ცეცხლწაკიდებული შენობა დახვდათ, ხანძრის ჩასაქრობად შლანგები გაშალეს და წყალს ასხამდნენ ცეცხლს. მართალია მეხანძრეებმა იცოდნენ უწყლო ამიაკის ავზებთან დაკავშირებული საშიშროების შესახებ, წინა შემთხვევებიდან გამომდინარე, ისინი არ იყვნენ ინფორმირებულნი საწყობში დაახლოებით 60 ტონა ამონიუმის გვარჯილის სასუქის აფეთქების რისკის შესახებ. როდესაც მეხანძრეები მახლობლად იმყოფებოდნენ, ამონიუმის გვარჯილა მოულოდნელად აფეთქდა. დარტყმის ტალღამ, რომლის მოძრაობის სიჩქარე ბგერის სიჩქარეს აღემატებოდა, გამოიწვია შენობების, კედლების ნგრევა და ფანჯრების მსხვრევა. ფოლადის, ხის და ბეტონის უამრავი ნაშენი, რომელთაგან ზოგიერთი ასობით ფუტს იწონდა, მეზობელ ტერიტორიაზე მიმოიფანტა. დაიღუპა 12 მეხანძრე და მამული და სულ მცირე 2 მოქალაქე. 200-ზე მეტი ადამიანი დაშავდა და 150-ზე მეტი შენობა დაზიანდა ან დაინგრა. ეს ინციდენტი დღის პირველ ნახევარში რომ მომხადრიყო, უფრო მეტი ადამიანი დაიღუპებოდა ან დაშავდებოდა.

გამომიბელებმა დაადასტურეს, რომ აფეთქდა ამონიუმის გვარჯილა, თუმცა ხანძრის გამომწვევი მიზეზი ჯერ კიდევ უცნობია. მიუხედავად ამისა, წინასწარი შედეგები მიუთითებს, რომ საწყობში ადევნებული პრევენციისა და შემარბილებელი ღონისძიებების ნაკლებობამ, შესაძლოა, მნიშვნელოვნად გაზარდა კატასტროფის რისკი – კერძოდ, ადვილად აალებადი მასალების არსებობამ და ხანძარსაწინააღმდეგო დაცვის სისტემის არარსებობამ.

- საწყობი, სადაც ამონიუმის გვარჯილა ინახებოდა, ხისგან იყო აშენებული და თავად ამონიუმის გვარჯილა ხის კონტეინერებში იყო მოთავსებული. შენობაში ასევე იყო შენახული მნიშვნელოვანი რაოდენობით ადვილად აალებადი თესლები, რამაც, სავარაუდოდ, ხელი შეუწყო ამ ინტენსივობის ხანძრის გაჩენას.

- ამონიუმის გვარჯილასთან დაკავშირებული ავარიების/შემთხვევების პრევენციის პროფესიონალური სტანდარტები დამაბნეველი და წინააღმდეგობრივი იყო და არ იყო შესაბამისობაში სხვა ქვეყნებში არსებულ პრაქტიკასთან. მაგ., ისინი არ კრძალავდნენ ამონიუმის გვარჯილის შენახვას ხის შენობებსა და კონტეინერებში.

- არ არსებობდა მონიტორინგი, სიგნალიზაცია და არ ტარდებოდა ავტომატური ხანძარსაწინააღმდეგო ზომები ამონიუმის გვარჯილის აალების შემდგომ კატასტროფულ მოვლენათა ჯაჭვის განვითარების ხელისშემშლის მიზნით. პროფესიონალური სტანდარტების მიხედვით, არ იყო სავალდებულო ავტომატური სპრინკლერული ხანძარსაწინააღმდეგო სისტემის არსებობა იმ შემთხვევაში, თუ 2500 ტონა ამონიუმის გვარჯილაზე მეტი არ ინახებოდა. დადგენილია, რომ მხოლოდ 30 ტონა იქნებოდა საკმარისი ქალაქ ვესტის უდიდესი ნაწილის გასანადგურებლად.

- მეხანძრეებმა არ იცოდნენ აფეთქების საშიშროების შესახებ და ამის გამო, რეაგირებას ახორციელებდნენ არაუსაფრთხო მანძილიდან.

- ქარხანა უსაფრთხოების ორგანომ ბოლოს შემოწმა 1985 წელს. ის არ ითვლებოდა პრიორიტეტად შემოწმებისთვის, რადგან ის არ იყო მწარმოებელი და მანამდე იქ არ ყოფილა დაფიქსირებული დიდი ავარია. ამონიუმის გვარჯილა არ იყო გათვალისწინებული გარემოსდაცვით რეგულაციებში ისეთი ავარიების პრევენციისთვის, რომელთა დროსაც ზიანი ადგებოდა მეზობელ ტერიტორიებს.
- არ არსებობდა სტანდარტები, რომლებიც ზღუდავდა ამონიუმის გვარჯილის საწყობების მახლობლად გარკვეული ტიპის შენობების აშენებას, როგორებიცაა სკოლები, მოხუცთა სახლები და საავადმყოფოები.

ნახ. 4: შემთხვევის ადგილი ავარიის შემდეგ (წყარო – აშშ-ის ქიმიური უსაფრთხოების საბჭო)

- ერთადერთი სცენარი, რომელიც საწყობში განიხილებოდა როგორც საშიში, იყო უწყლო ამიაკის შემთხვევითი გაფრქვევა. საფრთხის იდენტიფიცირება, ანალიზის და რისკების შეფასების განხორციელება იმ ადგილთან მიმართებაში, სადაც საშიში ნივთიერებები ინახება ან მათთან მოპყრობა ხდება, არის ძირითადი მოთხოვნა სახიფათო დაწესებულებების ფუნქციონირებისას.

- რეკომენდირებულია ადვილად აალებადი მასალების განცალკავება ორგანული ნივთიერებებისგან, აფეთქებისა და დამანგრეველი ხანძრის რისკის შემცირების მიზნით, თუ ამონიუმის გვარჯილას ცეცხლი უკვე გაუჩნდა.

- ნებისმიერ შემთხვევაში დაუშვებელი უნდა იყოს, რომ ობიექტმა, სადაც დიდი რაოდენობით ამონიუმის გვარჯილა ინახება, ხანძრის პრევენციის, ხანძარსაწინააღმდეგო და შემარბილებელი ღონისძიებების გარეშე იფუნქციონიროს.

- უნდა დაწესდეს შეზღუდვები მშენებლობაზე იმ ადგილთან ახლოს, სადაც ინახება ამონიუმის გვარჯილა ან ხდება მასთან მოპყრობა, ან ასეთი მშენებლობების არსებობის შემთხვევაში, უნდა იქნას მიღებული სათანადო პრევენციული და დაცვის ზომები, რათა მაქსიმალურად იქნას შემცირებული რისკები.

- ადგილობრივი ხელისუფლება უნდა იყოს ინფორმირებული ამონიუმის გვარჯილასთან დაკავშირებული საფრთხეების შესახებ და გააკონტროლოს შესაბამისი ობიექტები არსებული რისკის დონიდან გამომდინარე, მისი იურისდიქციის ფარგლებში. ის ობიექტებიც კი, სადაც შედარებით მცირე რაოდენობით ამონიუმის გვარჯილა ინახება, შეიძლება მნიშვნელოვან რისკს წარმოადგენდეს, თუ სხვადასხვა დაწესებულებების სიახლოვესაა განთავსებული (იხ. ნახ. 1).

- ადგილობრივი მამულები უნდა ფლობდნენ ინფორმაციას მოცემულ ტერიტორიაზე არსებული ამონიუმის გვარჯილის ყველა საწყობისა და მისი მაქსიმალური შესაძლო რაოდენობის შესახებ. მათ უნდა გაიარონ ტრენინგი ამონიუმის გვარჯილით გამოწვეული ხანძრის ჩაქრობაში, თანამედროვე საუკეთესო პრაქტიკის შესაბამისად.

- ამ ობიექტის ოპერატორმა არ გაითვალისწინა წარსულში მომხდარი ავარიები/შემთხვევები, მათ შორის ტენსისის შტატის ქალაქ ტენსისში (აშშ) 1947 წელს მომხდარი კატასტროფა ან უფრო ახალი შემთხვევა, როგორცაა 2001 წელს საფრანგეთის ქალაქ ტულუზაში მომხდარი კატასტროფა, ასევე ზევრი სხვა, რომელთა შესახებ ინფორმაცია გამოქვეყნებულია ([http://en.wikipedia.org/wiki/Ammonium\\_nitrate\\_disasters](http://en.wikipedia.org/wiki/Ammonium_nitrate_disasters)). იმ ობიექტების ოპერატორებმა, სადაც ამონიუმის გვარჯილა ინახება, აქტიურად უნდა განიხილონ წარსულში მომხდარი ავარიებიდან/უბედური შემთხვევებიდან დაგროვილი გამოცდილება და რეგულარულად მიიღონ განახლებული ინფორმაცია უსაფრთხოებისა და რისკის მართვასთან დაკავშირებული მოთხოვნების შესახებ.
