Prevenirea și nivelul de pregătire pentru accidentele chimice

Accidente Natech

Scopul acestui buletin este să ofere informații cu privire la lecțiile învățate în baza accidentelor raportate în Sistemul de raportare a accidentelor majore al UE (eMARS) și a altor surse de accidente, atât operatorilor din industrie, cât și autorităților de reglementare. În viitor, buletinul privind lecțiile învățate în PPAC va fi elaborat semestrial. Fiecare ediție a buletinului se axează pe o anumită temă.

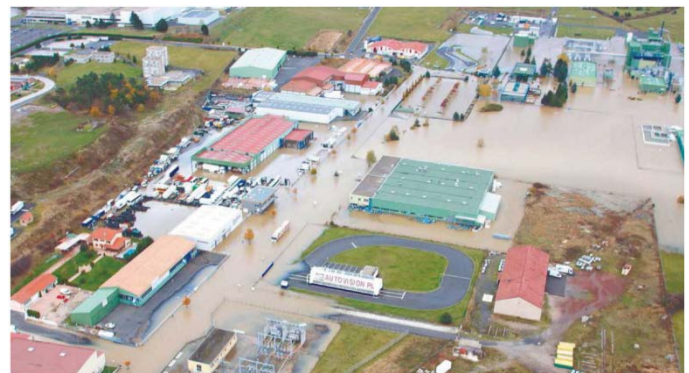
Figura 2: Amplasamentul afectat (Sursa: ARIA nr. 35426)

Amplasamentul a fost inundat din cauza ploilor torențiale din zilele anterioare. Amplasamentul nu se afla într-o zonă ușor inundabilă, dar din moment ce se afla într-o depresiune naturală, acesta a fost inundat, chiar dacă la momentul construcției amplasamentului platforma a fost ridicată de la 80 cm la 1,5 m. Amplasamentul a fost inundat din cauză că drenarea apei din bazinul hidrografic, unde se afla zona industrială, nu a făcut față ploilor torențiale.

- Zona respectivă nu era inclusă în categoria zonelor inundabile, chiar dacă cu cinci ani în urmă au avut loc averse, însă nu atât de abundente. Apa a atins atunci nivelul de 662,2 m (platforma amplasamentului se afla la 662,5 m), în timp ce în ziua evenimentului apa a atins nivelul de 663 m.

- Inundațiile pot avea loc chiar și în zonele care nu sunt clasificate ca zone inundabile; așadar, alerta timpurie este crucială pentru formarea unităților de gestionare a crizelor și organizarea tuturor operațiunilor de salvare.

- Unele echipamente au fost deteriorate semnificativ. Așadar, este important să se prevină contactul cu apa al instrumentelor sau echipamentelor de laborator importante. În plus, produsele chimice care au o reacție violentă la contactul cu apa trebuie depozitate deasupra nivelului maxim pe care îl poate atinge apa în toate scenariile de inundație sau să fie protejate prin diguri.

- Operatorii trebuie să fie pregătiți pentru o posibilă inundare a fabricii în caz de ploi abundente. Trebuie depuse eforturi pentru a cunoaște permanent extremele istorice ale inundațiilor în interiorul și în afara amplasamentului. Chiar și zonele care nu sunt clasificate ca zone inundabile pot fi inundate dacă ploile sunt abundente.

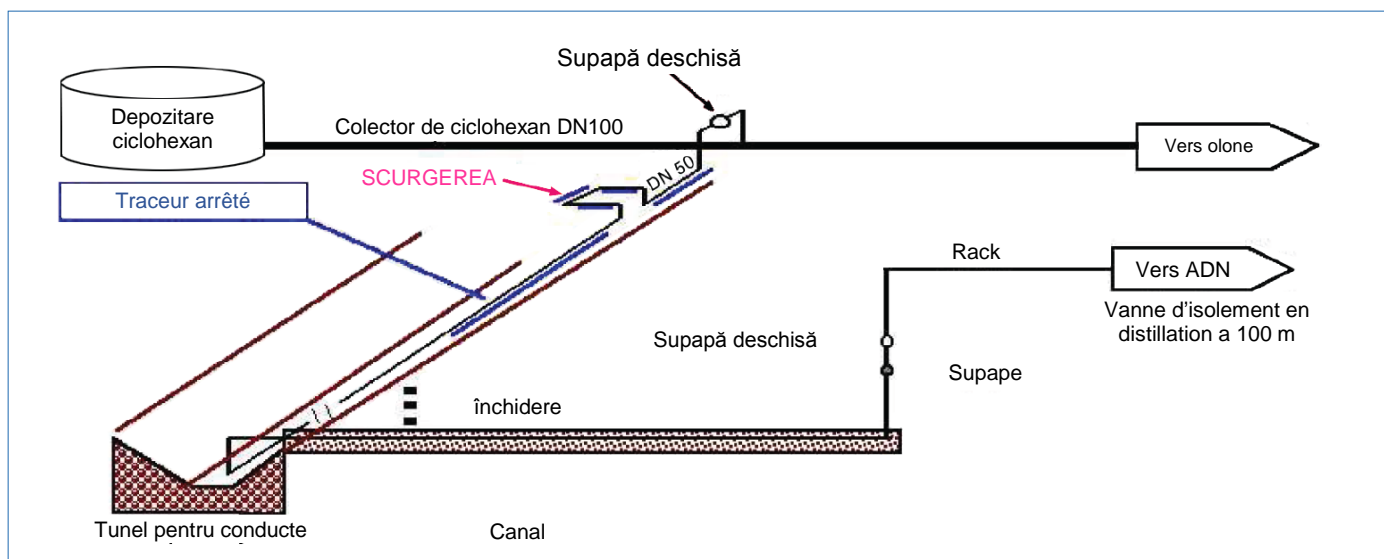
În acel sfârșit de săptămână din mijlocul lunii decembrie temperatura a variat foarte mult. În lipsa unui control funcțional al temperaturii, variația de temperatură din conductă a făcut ca ciclohexanul să se dilate și apoi să se contracte. Funcționarea necorespunzătoare a dispozitivului de încălzire a țevii ($T < 6,5 \text{ }^\circ\text{C}$) a dus la formarea blocajelor în canalul de țevi. În cele din urmă, conducta de ramificare cu DN 50 mm s-a spart la compensatorul de dilatație, creând o gaură de mărimea unei palme. Compensatorul de dilatație a fost cel mai mult expus la schimbările de temperatură din cauza formei și poziției sale – deasupra tunelului pentru conducte (șanțul pentru conducte) (a se vedea figura 3).

- La începutul lunii decembrie 2002, din cauza temperaturilor de îngheț, ciclohexanul s-a solidificat în colector. Din cauza variațiilor mari de temperatură, ciclohexanul s-a dilatat/comprimat, fapt ce a contribuit la spargerea țevii.
- Colectorul cu DN de 50 mm era deschis permanent, chiar dacă nu era folosit, și doar supapa de admisie de la unitatea care producea adiponitril (ADN) era închisă.
- Scurgerea de ciclohexan a fost depistată după miros, ceea ce indică faptul că nu s-a aplicat nicio tehnologie de monitorizare a țevii.

Figura 3: Procesul afectat (Sursa: ARIA nr. 23839)

- Operatorii trebuie să știe care sunt caracteristicile fizice ale substanțelor periculoase la fața locului și tendința lor de a se solidifica în caz de temperatură extrem de joasă. Acești factori trebuie incluși în HAZOP sau în alte studii privind identificarea pericolelor pentru procesele chimice afectate (A se vedea și accidentul Chemie Pack, disponibil la adresa: http://www.onderzoeksraad.nl/uploads/items-docs/1805/Rapport_Chemie-Pack_EN_def.pdf). În plus, în cazul în care se prognozează variații semnificative de temperatură, operatorii trebuie să identifice pericolele posibile care ar putea apărea.

- Ciclohexanul scurs a fost depistat după mirosul său. Detectarea doar după mirosul substanței nu este o practică recomandată dacă pe amplasament sunt depozitate volume mari de substanțe periculoase. Detectarea adecvată în cazul scurgerii unei substanțe periculoase este foarte importantă pentru ca personalul să întreprindă acțiuni imediate.

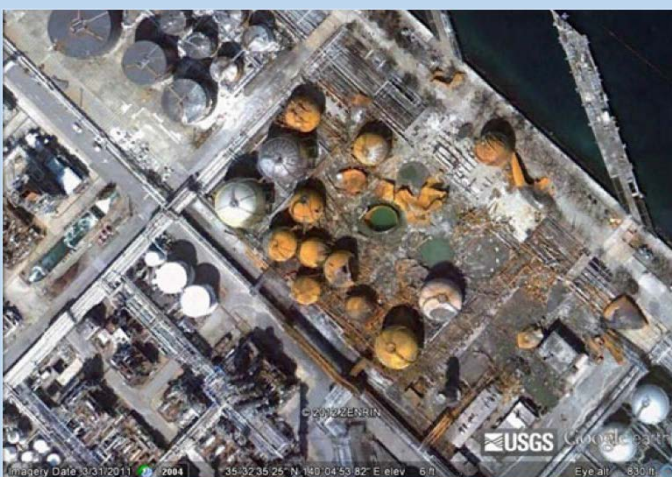
Figura 4: Parcul de rezervoare GPL de la rafinăria Chiba, în urma cutremurului, care a declanșat incendii și explozii (2012 Google,

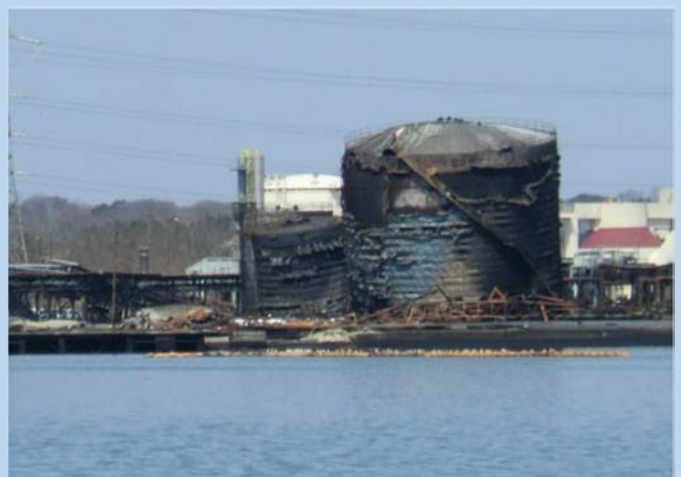
Un tsunami puternic a lovit o rafinărie de pe coastă, provocând spargerea multor țevi și numeroase scurgeri minore de hidrocarburi din sistemul de conducte. Scurgerile de hidrocarburi s-au aprins, cauzând un incendiu de proporții care a cuprins trei rezervoare pline cu sulf, asfalt și benzină, care au distrus o bună parte din rafinărie.

Figura 5: Rezervoarele arse de la rafinăria Sendai, în urma valului tsunami (fotograf: C. Scawthorn)

- Dacă este dificil de implementat anumite restricții privind amenajarea teritoriilor în cadrul instalațiilor deja existente, este nevoie de măsuri suplimentare de prevenire și pregătire destinate protejării instalațiilor periculoase împotriva impactului unui tsunami.
