ქიმიური ავარიების შემთხვევების პრევენცია და მზადყოფნა (CAPP)

ბუნებრივი კატასტროფებით გამოწვეული ტექნოლოგიური ავარიები (Natech)

ნომერი 6
დეკემბერი, 2014 წ.

JRC93386

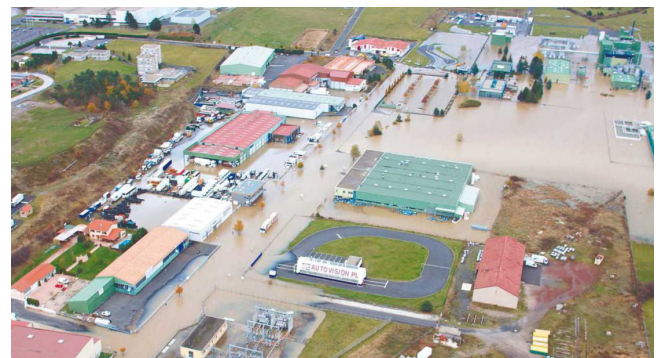
ნახ. 2: დაზიანებული საიტი (წყარო: ARIA № 35426)

საიტის დატბორვა გამოიწვია წინა დღეების კოკისპირულმა წვიმებმა. ეს ზონა ადვილად არ იტბორებოდა, მაგრამ რადგან საიტი განთავსებული იყო ჩავარდნილ ადგილზე, დაიტბორა, მიუხედავად იმისა, რომ პლატფორმა აამაღლეს 0,8-1,5 მეტრით, მშენებლობის დროს. წყალდიდობა გამოიწვია მოკლე პერიოდში კოკისპირული წვიმებისას სამრეწველო ზონის მომცველი წყალსაკრები ფართობიდან წყლის არასათანადო დრენაჟმა.

- ეს ზონა არ იყო კლასიფიცირებული, როგორც წყალდიდობისადმი მოწყვლადი, მიუხედავად იმისა, რომ ნაკლებად ინტენსიური წვიმები დაფიქსირდა ინციდენტამდე 5 წლით ადრე. წყლის დონემ შემდეგ მიაღწია 662,2 მეტრს (საიტის პლატფორმა იდგა 662,5 მეტრზე), ხოლო შემთხვევის დღეს წყლის დონემ მიაღწია 663 მეტრს.

- წყალდიდობა შეიძლება მოხდეს იმ ზონაშიც, რომელიც არ არის კლასიფიცირებული, როგორც წყალდიდობისადმი მოწყვლადი; ამიტომ მაღიან მნიშვნელოვანია ადრეული გაფრთხილების სისტემა კრიზისის მართვის და სამაშველო ოპერაციების თავმოყრისა და ორგანიზების მიზნით.

- მნიშვნელოვანად დაზიანდა ზოგიერთი აღჭურვილობა. ამიტომ აუცილებელია, რომ წყალთან კონტაქტს მოვარიდოთ მნიშვნელოვანი ინსტრუმენტები ან ლაბორატორიული აღჭურვილობა. გარდა ამისა, რეკომენდირებულია იმ ქიმიური ნივთიერებების, რომლებიც უხეზად შედის კონტაქტში წყალთან, შენახვა წყალდიდობის ყველა სცენარით განსაზღვრული წყლის მაქსიმალურ დონეზე უფრო მაღლა ან ჯებირებით დაცვა.

- ოპერატორები მზად უნდა იყვნენ ძლიერი წვიმების დროს ქარხნის შესაძლო დატბორისთვის. წინასწარ განსაზღვრული ძალისხმევა უნდა განხორციელდეს საიტზე და მის სიახლოვეს მომხდარი განსაკუთრებული წყალდიდობების შესახებ ინფორმირებულობის შენარჩუნების მიზნით. ის ტერიტორიებიც კი, რომლებიც არ არის მიჩნეული წყალდიდობისადმი მოწყვლადად, შეიძლება დაიტბოროს მაღიან ძლიერი წვიმის დროს.

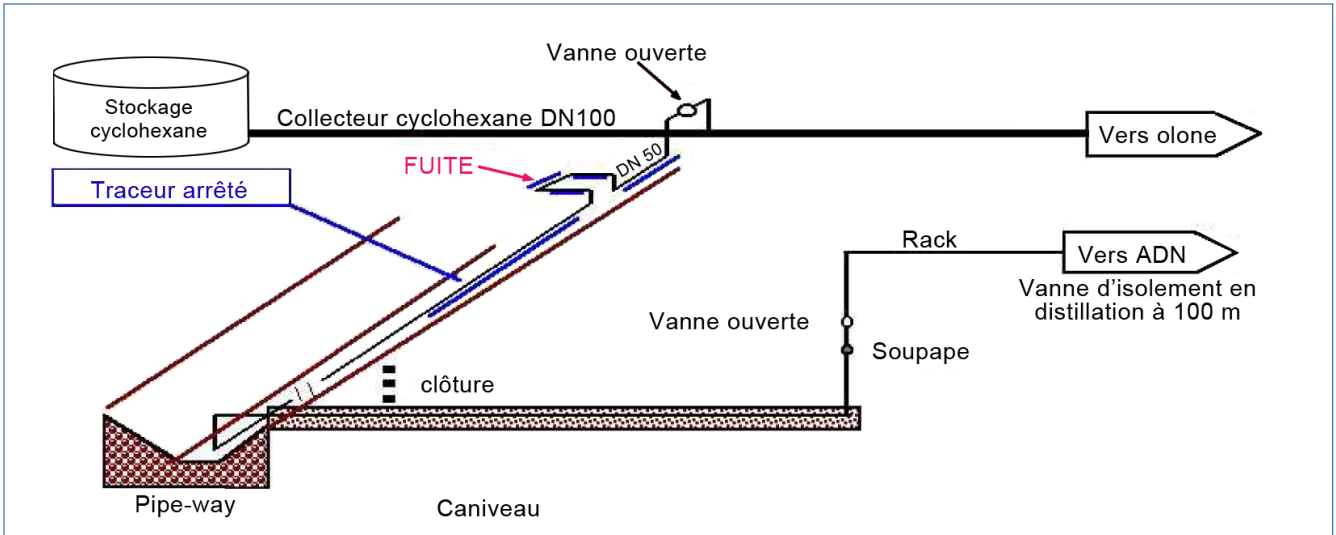
ტემპერატურა ციკლოპექსანის მკვეთრად იცვლებოდა შუა დეკემბრის შაბათ-კვირის მანძილზე. ტემპერატურის ფუნქციური კონტროლის არ არსებობის გამო, ტემპერატურის ცვალებადობამ მილში გამოიწვია ციკლოპექსანის გაფართოება და შეკუმშვა. მილის გამათბობელი მოწყობილობის გაუმართაობამ (ტემპერატურა < 6,5 °C) გამოიწვია მილის არხის გაჭედვა. საბოლოოდ ნომინალური დიამეტრის 50 მმ-იანი მილი გასკდა მილის კომპენსატორთან, რის გამოც დაახლოებით ხელისგულისოდენა ხვრელი გაჩნდა. მილის კომპენსატორი იყო ნაწილი, რომელიც ყველაზე მეტად განიცდის ტემპერატურულ ცვლილებებს თავისი ფორმიდან და მდებარეობიდან გამომდინარე, რომელიც მოთავსებულია მილების ხიდის თავზე (თხრილი იჭერს მილსადენებს) (იხ. ნახ. 3).

- 2002 წლის დეკემბრის დასაწყისში ყინვებმა გამოიწვია ციკლოპექსანის გამყარება კოლექტორში/შემკვრებ მილსადენში. ტემპერატურის მკვეთრმა ცვლილებამ გამოიწვია ციკლოპექსანის გაფართოება/შეკუმშვა, რის შედეგადაც მილი გასკდა.
- ნომინალური დიამეტრის 50 მმ-იანი მილი მუდმივად ღია მდგომარეობაში იყო, მაშინაც კი, როდესაც არ იყენებდნენ და მხოლოდ ადიპონიტრილის (adiponitrile, ADN) წარმოების ერთეულის შემშვები სარქველი იყო დახურული.
- გამოყოფილი ციკლოპექსანის ადგილმდებარეობას მიაკვლიეს მისი სუნით, რაც იმაზე მეტყველებდა, რომ მილთან მიმართებაში არანაირი მონიტორინგის ტექნოლოგია არ განხორციელებულა.

ნახ. 3: შეფერხებული პროცესი (წყარო: ARIA № 23839)

- ოპერატორებს უნდა ჰქონდეთ ინფორმაცია საიტზე არსებული საშიში ნივთიერებების ფიზიკური მახასიათებლების შესახებ, როგორცაა გამყარება უკიდურესად ცივ ტემპერატურაზე. ეს ფაქტორები გათვალისწინებულ უნდა იქნას საფრთხეების კვლევაში (Hazop Study) ან შეფერხებულ ქიმიურ პროცესთან დაკავშირებით რისკების განსაზღვრის კვლევაში (იხ., ასევე, Chemie Pack-ის ავარია შემდეგ ვებსაიტზე: http://www.onderzoeksraad.nl/uploads/items-docs/1805/Rapport_Chemie-Pack_EN_def.pdf). გარდა ამისა, როდესაც გარეთ ტემპერატურის მნიშვნელოვანი ცვლილება მოსალოდნელი, ოპერატორმა უნდა განსაზღვროს შესაძლო საფრთხეები.
- ციკლოპექსანის დაღვრა შენიშნეს სუნის მეშვეობით. არ არის რეკომენდირებული მხოლოდ სუნზე დაყრდნობა იმ საიტზე, სადაც დიდი რაოდენობით საშიში ნივთიერება ინახება. მნიშვნელოვანია საშიში ნივთიერების გამოყოფის სათანადო დადგენა, რაც საშუალებას მისცემს პერსონალს, რომ დაუყოვნებლივ იმოქმედოს საგანგებო სიტუაციაში.

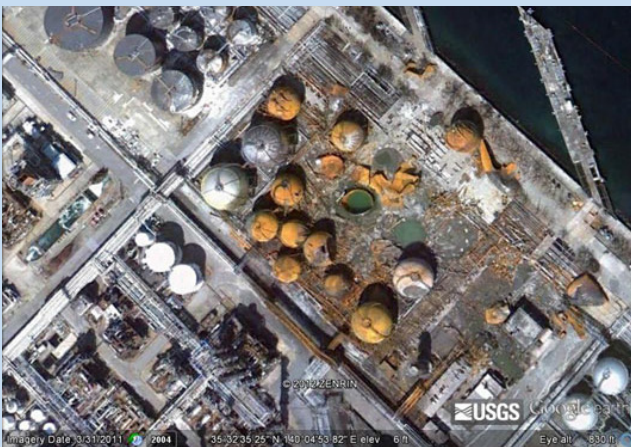
ძლიერი მიწისძვრის დროს, როდესაც დიდმა ქიმიკატების ქარხანამ რყევა განიცადა, აკრილონიტრილის გამოყოფა მოხდა ატმოსფეროში დაზიანებული ცისტერნის სახურავიდან და გააღწია ორი სხვა ცისტერნის შემაკავებელი ბარიერიდან, რომელთა მირაჟსაც და მილი. მნიშვნელოვანი რაოდენობით აკრილონიტრილი გადმოვიდა შემაკავებელი ბარიერებიდან და შეერია ოკეანეს სადრენაჟო არხის მეშვეობით. მნიშვნელოვანი რაოდენობით ნივთიერებამ გამოჟონა მიწისძვრის შედეგად დაზარალებული ბეტონის შემაკავებელი ბარიერებიდან, ჩავიდა ნიადაგში და მიაღწია აქვაფერს (წყლიან ჰორიზონტს) საიტის ქვემოთ.

ნახ. 4: თხევადი ნახშირწყალბადიანი აირის შემცველი ცისტერნები ჩიხას ნავთობგადამამუშავებელ ქარხანაში მიწისძვრის შედეგად გამოწვეული ხანძრისა და აფეთქების შემდეგ (2012 წ., გუგლი, ზენრინი)

- ბუნებრივი კატასტროფებისადმი მოწყვლად ადგილებთან მიმართებაში, დაწესებულების საგანგებო სიტუაციებზე რეაგირების გეგმაში უნდა იქნას განხილული ბუნებრივი კატასტროფების ზემოქმედების რისკები. ეს მოიცავს ცალკეული საგანგებო სიტუაციებზე მოქმედების გეგმების მომზადებას, რომლებიც არ არის დამოკიდებული გარე კომუნალური მომსახურებებისა და რეაგირების რესურსების ხელმისაწვდომობაზე.

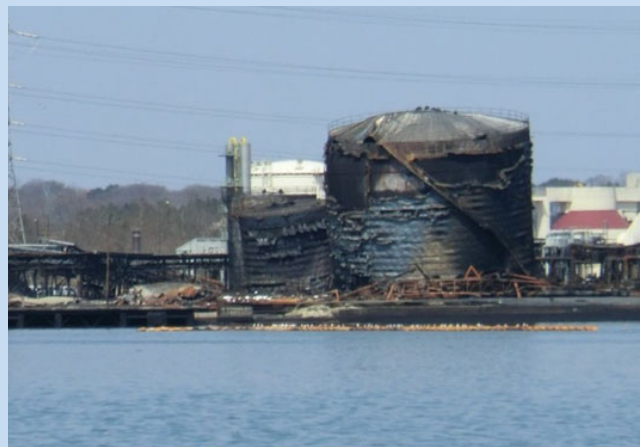
როდესაც დიდი ცუნამი დაეცა სანაპიროზე მდებარე ქარხანას, დააზიანა რამდენიმე მილი და ბევრი მცირე რაოდენობით ნახშირწყალბადი დაიღვრა. გამოყოფილი ნივთიერებები ააღდა, რამაც გამოიწვია დიდი ხანძარი, რომელმაც მოიცვა გოგირდით, ასფალტით და ბენზინით სავსე სამი ტანკერი და გაანადგურა ქარხნის მნიშვნელოვანი ნაწილი.

ნახ. 5: დამწვარი ცისტერნები სენდაის ნავთობგადამამუშავებელ ქარხანაში (ფოტო: ს. სქაუთორნი)

- როდესაც მიწათსარგებლობის დაგეგმვასთან დაკავშირებული შეზღუდვების განხორციელება რთულია არსებულ ობიექტებთან მიმართებაში, საჭიროა დამატებითი პრევენციისა და მზადყოფნის ღონისძიებების განხორციელება ცუნამის ზემოქმედებისგან იმ ობიექტების დასაცავად, სადაც სახიფათო მასალები ინახება.
