# ქიმიური ავარიების შემთხვევების პრევენცია და მზადყოფნა (CAPP)

## დაძველებასთან დაკავშირებული მასშტაბური ავარიები

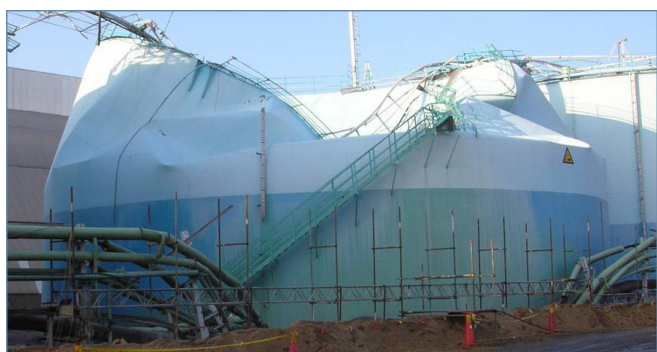
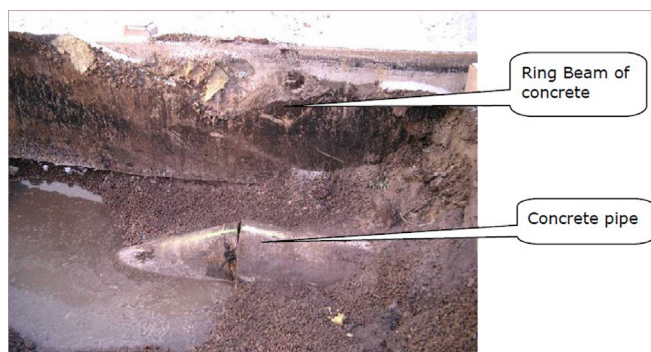
ინციდენტის მიზეზი იყო გაჟონვა მიწისქვეშა გამაგრებლების მიწოდების რკინაბეტონის მილში, რომელიც დაყენებული იყო ორმოცი წლის წინ, რამაც რეზერვუარების პარკის ქვეშ მიწის სიმტკიცე შეამცირა. როგორც ჩანს, წყალმა მილიდან გამოსასვლელი გზა იპოვა და გოგირდმჟავას რეზერვუარის გარშემო მიწა გამორეცხა. ამ ეროზიამ დააზიანა მიწა რეზერვუარის ქვეშ, რომელიც საბოლოოდ ჩავარდა რეზერვუარის ძირის საყრდენის არარსებობის გამო. გამაგრებლების მიწოდების მილის დაზიანებული ნაწილის გარეგანი სახის შესწავლამ აჩვენა, რომ კოროზია ბეტონზე მჟავის ზემოქმედების შედეგი იყო.

- ზარალი მიუთითებს იმაზე, რომ მჟავის ზემოქმედება ხანგრძლივი დროის განმავლობაში ხდებოდა. თუმცა, ზუსტი ხანგრძლივობის დადგენა შეუძლებელი იყო.
- მილი მრავალი წლის მანძილზე გამოიყენებოდა და ოპერატორს ეჭვიც არ ჰქონდა, რომ ის ინტენსიურ დეგრადაციას განიცდიდა. დაზიანებული მილის ინციდენტის შემდგომმა დათვალერებამ გამოავლინა, რომ ბეტონი მილის შიგნით სუსტად ან საერთოდ არ იყო ამოჭმული, მაგრამ გარედან კოროზია ძლიერი იყო. გარკვეულ ადგილებში ბეტონი ისე ძლიერ იყო ამოჭმული, რომ ფოლადის არმატურა ჩანდა.

- გერმანული სტანდარტის – DIN 4030 (ექვივალენტური ევროპული სტანდარტისა EN 260) – თანახმად, ბეტონზე ძლიერი ზემოქმედება ხდება, თუ გარემომცველ წყალში pH-ის დონე არის < 5,5, ხოლო ძალიან ძლიერი ზემოქმედება შეიძლება მოხდეს, თუ pH-ის დონე არის < 4,5. ავარიამდე თხუთმეტი წლით ადრე, ამ ტერიტორიაზე ჩატარდა მიწის დაბინძურების კვლევა, რომლის დროსაც ნიმუშების აღება გამაგრებლების მიწოდების დაზიანებული მილის ახლოსაც ხდებოდა. იმ მომენტისთვის, pH-ის დონე აღმოჩნდა 4-ის ტოლი ზედაპირულ გრუნტის წყალში. ამ ინფორმაციის საფუძველზე, კომპანიამ გამოიტანა დასკვნა, რომ pH-ის ასეთი დონე ბეტონზე მჟავის ძლიერი ზემოქმედების რისკს განაპირობებს.

ნახ. 1 და 2: დაზიანებული რეზერვუარი და მიწისქვეშა მილსადენი (წყარო: შვედეთის საგამომიებო საბჭოს მოხსენება).

- არათანაბარი კოროზია მილის გარეთა მხარეს შეიძლება აიხსნას იმ ფაქტით, რომ ის ნაწილობრივ მიწისქვეშა წყლების ნაკადში გადის. ამ გარემოში მჟავას შეუძლია უფრო ადვილად გაიაროს ბარიერი და რეაქციის პროდუქტი (თაბაშირი) შეიძლება უფრო ადვილად გაიხსნას. ასეთი სახით, ბეტონის ბარიერი ისეთი ეფექტური არ იყო, როგორც მილის იმ ნაწილში, რომელიც უფრო მშრალ გარემოში მოხვდა. აქედან გამომდინარე, ბეტონის მილსადენზე, რომელიც გრუნტის წყლის ზემოქმედების ქვეშ მოხვდა, უნდა მიღებულიყო დამცავი ზომები, ჩატარებულიყო მონიტორინგი და ინსპექცია, რათა გაითვალისწინებული ყოფილიყო გრუნტის წყლის ზემოქმედებით გამოწვეული რისკი.

- ანალოგიურად, უნდა მოწმდებოდეს მიწისქვეშა მილსადენი, რომელიც საძირკველის მიმართ საფრთხეს შეიცავს.
- არსებობს მთელი რიგი სტრატეგიებისა, რომელთა გამოყენებაც შესაძლებელია იმ მილსადენებზე, სადაც დაშლის მომატებული პოტენციალი არსებობს ან სადაც მნიშვნელოვან დამლას შეიძლება სერიოზული შედეგები მოჰყვეს. მაგალითად, შეიძლება ჩატარდეს მილების სტაბილურობის ტესტირება (რჩევა ადგილზე) და რეგულარულად შემოწმდეს ჰიდრაულიკურად. ალტერნატივის სახით, უნდა განიხილებოდეს მილის მიწის ზემოთ განთავსება. ასევე, მილი შეიძლება ჩაისვას ბუდეში, განსაკუთრებით, იქ, სადაც შესაძლებელია გაჟონვამ გარემომცველი არის დაზიანება გამოიწვიოს, ან იქ, სადაც წნევამ ან მიწის დეფორმაციამ მილის დაზიანება გამოიწვიოს.

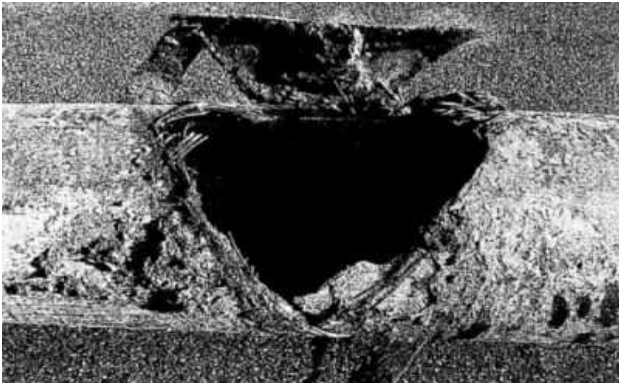
ნახ. 5: დაზიანებული მილსადენი (წყარო: ARIA № 23562)

ინფრასტრუქტურის გაუარესება მყავით გადატვირთულ გარემოში კოროზიული მექანიზმით იყო გამოწვეული. ამ ავარიას რამდენიმე ფაქტორმა შეუწყო ხელი. ერთ-ერთი ფაქტორია დაძველება. მილის მასალის კოროზიამ სიმტკიცის მნიშვნელოვანი დაკარგვა გამოიწვია. გარდა ამისა, პროცესის პროექტირებაში სათანადოდ არ იყო გათვალისწინებული წნევის მერყეობა, რომელიც შეიძლება ტუმბოს გამორთვისას მოხდეს. კერძოდ, ამ სიტუაციასთან გამკლავება, რომელიც პროცესის რუტინულ შემადგენელ ნაწილს წარმოადგენს, რთული აღმოჩნდა საჭირო სარქველების არასაკმარისი რაოდენობის გამო. ამასთან, დანადგარშიც გაუმართაობა იყო, მათანაბრებელი კამერის წნევის არასწორი დაყენების გამო.

- გაჟონვები, თავდაპირველად, მილის მუხლების მიმდებარედ და მიმართულების შეცვლისას შეინიშნებოდა. წნევა, განზავებული გოგირდმყავის არეში, 35 °C-ზე დაბალ ტემპერატურაზე, არასოდეს არ აღემატებოდა 5 ბარს, მაშინ როცა პროექტით 10 ბარი იყო გათვალისწინებული. GRP მილებისთვის დასაშვები მაქსიმალური ტემპერატურა იყო 50 °C. აქედან გამომდინარე, ის ფაქტი, რომ გაუმართაობა უმაღლეს წერტილებში ან მათთან ახლოს და მიმართულების შეცვლის ადგილებთან ახლოს აღინიშნებოდა, ჰიდრავლიკური შეუღლების როლს ადასტურებს.

- ნაჩვენები იყო, რომ მილის დაზიანება მყავე გარემოში დამაბულობით გამოწვეული კოროზიის გამო მოხდა. დამაბულობით გამოწვეული კოროზია ბზარების წარმოქმნით ხდება, რასაც სამი ფაქტორის კომბინაცია სჭირდება – დამაბულობა ან მუდმივი დეფორმაცია, მოვლენისადმი მგრძობიარე მასალა და კოროზიული გარემო.

- მიუხედავად იმისა, რომ მილები და მათი აწყობის მეთოდი აკმაყოფილებდა იმ რეგულაციებს, რომელიც პროექტის მომსახურების შეკვეთით იყო მოთხოვნილი, მილსადენისა და წნევის კონტროლის სისტემების მონტაჟი მიღებულ ნორმებს არ შეესაბამებოდა. კერძოდ, ისინი არ შეესაბამებოდა მონტაჟის თავდაპირველ ტექნიკურ მოთხოვნებს, საჭირო იყო ბუფერული კამერის ზომისა და საჭირო სარქველების რაოდენობის განზღვივება.

- თუნდაც არ იყოს შეცდომები პროექტირებასა და მონტაჟში, აღჭურვილობის კრიტიკული კომპონენტების კოროზია საბოლოოდ ავარიას გამოიწვევს, შესაბამისად, მასზე უნდა ვრცელდებოდეს სისტემატური შემოწმების პროგრამა, მსგავსად ყველა უსაფრთხოების მხრივ მნიშვნელოვანი ელემენტისა.
