## Prevenirea și nivelul de pregătire pentru accidentele chimice

### Accidente majore cauzate de uzură

Scopul acestui buletin este să ofere informații cu privire la lecțiile învățate în baza accidentelor raportate în Sistemul de raportare a accidentelor majore al UE (eMARS) și a altor surse de accidente, atât operatorilor din industrie, cât și autorităților de reglementare. În viitor, buletinul privind lecțiile învățate în PPAC va fi elaborat semestrial. Fiecare ediție a buletinului se axează pe o anumită temă.

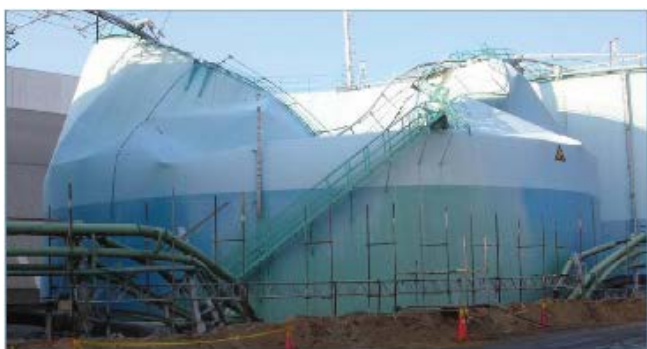
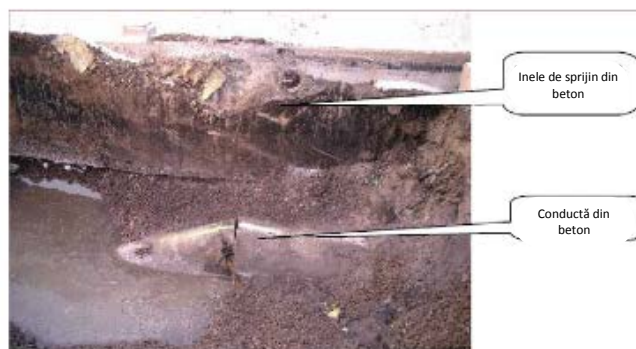
Cauza incidentului a fost scurgerea dintr-o conductă subterană din beton armat de aprovizionare cu agenți de răcire, instalată de mai bine de 40 de ani, care a provocat slăbirea solului de sub parcul de rezervoare. Se pare că apa a început să iasă din pompă cu o presiune mai mare, erodând solul din apropierea și din jurul rezervorului de acid sulfuric. Eroziunea a avariat solul de sub rezervor, care, în cele din urmă, a cedat din cauza lipsei de suport al pardoselii rezervorului. Un studiu al aspectului părții implicate a conductei de aprovizionare cu agenți de răcire sugerează că coroziunea a fost cauzată de impactul acidului asupra betonului.

- Conducta era utilizată de mai mulți ani, iar operatorul nu a bănuțit că aceasta ar fi fost grav avariata. În urma investigării conductei avariate, efectuată după accident, nu s-au identificat urme de coroziune internă, iar dacă s-au identificat – acestea erau nesemnificative, în schimb s-a detectat coroziunea externă severă a betonului. În anumite locuri betonul era corodat atât de mult, încât se putea vedea și oțelul armat.

- Potrivit standardului german DIN 4030 (echivalent standardului european EN 260), un impact puternic asupra betonului poate avea loc atunci când pH-ul din zona hidrografică din apropiere este < 5,5, iar un impact extrem de puternic poate avea loc atunci când pH-ul este < 4,5. Un studiu pentru determinarea gradului de poluare a solului din această zonă a fost efectuat cu 15 ani înainte de producerea acestui accident, unul dintre punctele de prelevare a probelor aflându-se în apropierea conductei de aprovizionare cu agenți de răcire avariate. În apele freactice din acest punct, nivelul pH-ului avea valoarea 4. Fiind la curent cu aceste informații, întreprinderea a ajuns la concluzia că nivelul respectiv al pH-ului implică riscuri pentru impacturi acide puternice asupra betonului.

Figura 1 și 2: Rezervorul avariat și conducta subterană (Sursa: Raportul Consiliului Suedez de Investigație).

- Coroziunea neuniformă pe partea exterioară a conductei poate fi explicată prin faptul că aceasta a stat parțial în apa subterană. În aceste circumstanțe, acidul poate trece prin barieră mult mai ușor, iar produsele de reacție (gipsul) formate pot fi mai ușor dizolvate. Astfel, bariera de beton nu a fost la fel de rezistentă ca și în partea conductei care nu s-a aflat sub apă. Prin urmare, conducta din beton aflată sub apă trebuia supusă măsurilor de protecție, monitorizare și inspecție, pentru a preveni riscul sporit de expunere la apele subterane.

- Conductele subterane, care prezintă riscul de a se înfunda, trebuiau, de asemenea, inspectate și evaluate.
- Există o serie de strategii care pot fi aplicate în cazul în care conductele sunt expuse riscului accelerat de avariere sau atunci când consecințele grave apar în urma unei degradări semnificative. De exemplu, stabilitatea conductelor ar putea fi testată (dacă s-au deplasat) și verificată regulat din punct de vedere hidrolic. De asemenea, o atenție deosebită trebuie acordată poziționării conductei deasupra solului. Conducta ar putea fi acoperită cu o carcasă, în special în locul unde scurgerea ar putea cauza daune împrejurimilor sau unde presiunea și deformarea solului ar putea deteriora conducta.

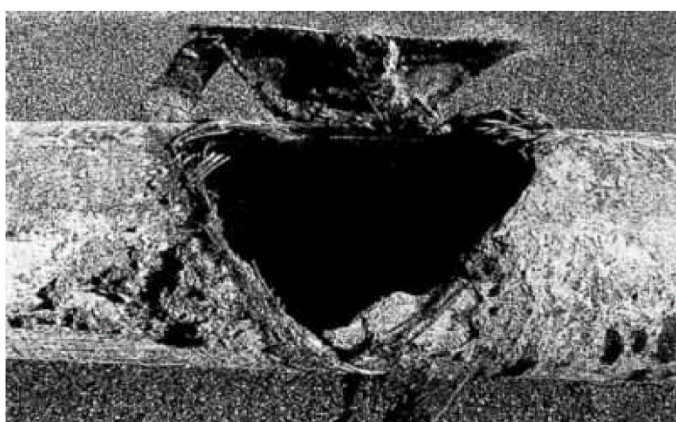
Figura 5: Conducta avariata (Sursa: ARIA nr. 23562)

Deteriorarea infrastructurii a fost cauzată de coroziunea ce a apărut într-un mediu puternic acidificat. Mai mulți factori au contribuit la producerea acestui accident. Un factor este uzura. Coroziunea materialului din care era formată conducta a cauzat o pierdere semnificativă a rezistenței. Mai mult decât atât, în procesul de proiectare nu s-a luat suficient de mult în calcul unda de presiune care ar fi putut apărea la oprirea pompei, și mai ales numărul insuficient de supape care au făcut dificilă confruntarea cu această situație, ceea ce este o parte obișnuită a procesului. În plus, a existat o defecțiune în instalație, din cauza setării incorecte a presiunii camerei de expansiune.

- Scurgerile au fost observate în primul rând alături de coturile conductei și în timpul schimbărilor direcționale. Presiunea nu a depășit niciodată 5 bari contra presiunii de proiectare de 10 bari, într-un mediu de acid sulfuric diluat cu temperatura sub 35°C. Temperatura maximă acceptată pentru tuburile AFS era de 50°C. Prin urmare, faptul că defectele au apărut alături sau la punctele înalte sau alături de o schimbare în direcție, confirmă rolul tranzițiilor hidraulice.

- S-a demonstrat că defectele conductei au fost cauzate de coroziunea sub tensiune într-un mediu acid. Coroziunea sub tensiune este un mecanism care produce fisuri și care necesită combinarea a trei factori, cum ar fi tensiunea sau distorsiunea permanentă, prezența materialului sensibil la acest fenomen și mediul coroziv.

- Chiar și în lipsa greșelilor de proiectare și instalare, coroziunea celor mai importante componente ale echipamentului ar fi dus în cele din urmă la deteriorare, astfel, aceasta ar trebui să facă obiectul unui program de inspecție sistematică, similară cu toate elementele critice de siguranță.
