Preventie van en voorbereiding op ongevallen met chemische stoffen

Leerpunten van incidentbestrijding

Incidentbestrijding

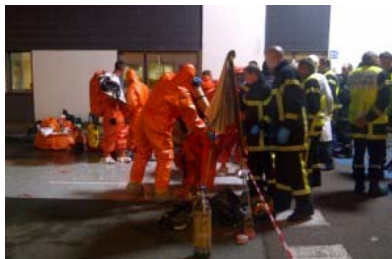
In een fabriek voor de productie van stoffen voor medische toepassingen leidde een storing in de temperatuurregeling van een biconische droger tot de ontleding van het product tijdens de droogcyclus. De daaropvolgende sterke drukverandering leidde rond 22:00 uur tot de explosie van een deel van de glazen leiding (een ellenboogpijp die de droger met zijn vacuümpomp verbindt). Op dat moment bevatte de droger 1.800 kg van een mengsel van ethanol en een product dat jood (I₂), zoutzuur (HCl) en stikstofoxiden (NOx) vrijgaf bij het ontleden.

Figuur 1: Inzet door hulpdiensten in de fabriek (SDIS 56, 2011)

Dit ongeval was niet als hoogrisicoscenario vastgesteld in het veiligheidsrapport van de fabriek en de calamiteitenplannen. Toen het ongeval plaatsvond, was het besluitvormingsproces niet opgewassen tegen het hoge tempo van de gebeurtenissen. De automatische responsen die in het interne calamiteitenplan geprogrammeerd waren, werden dus te laat geïmplementeerd en niet per se in de juiste volgorde. Zo werd bijvoorbeeld het personeel geëvacueerd voordat de installatie werd uitgeschakeld, luidden de sirenes om de omwonenden te waarschuwen om binnen te blijven pas 50 minuten na de explosie (volgens de pers) en werd het besluit om alle drogers in een koelstand te zetten twee uur na de explosie aangekondigd, waarbij er nog een uur nodig was om de maatregel volledig uit te voeren.

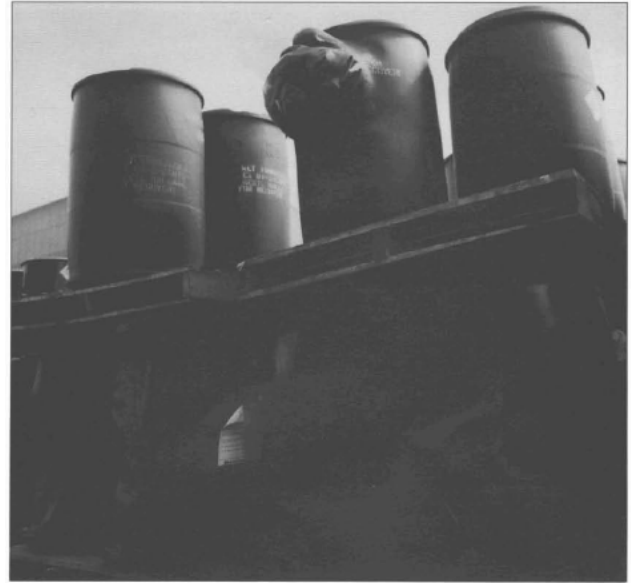
Figuur 3: Plastic vaten in de brandbestendige opslag voor brandbare vloeistoffen die hiteschade en effecten van overdruk vertonen. (HSE, 1992)

De cruciale fout die tot de brand leidde was de onjuiste indeling van AZBN, met als gevolg de opslag bij oxiderende stoffen waarmee het chemisch onverenigbaar is.

Dat er een grote kans was op escalatie van het incident werd duidelijk door de vele plastic vaten in de brandbestendige opslag, die door warmtestraling beschadigd waren. Tijdens de brand slaagde de brandweer er met veel moeite in om deze vaten vol brandbare vloeistoffen te koelen en te voorkomen dat deze vlamvatten. De politie hielp bij het handhaven van de orde in schuilplaatsen en bij de beperkte evacuatie.
