Lessons Learned Bulletin No. 13

Chemische ongevallen: preventie en voorzorgsmaatregelen

Leren van incidenten met vloeibaar aardgas (LNG) op vaste locaties

Nummer 13
December 2018
JRC 113921

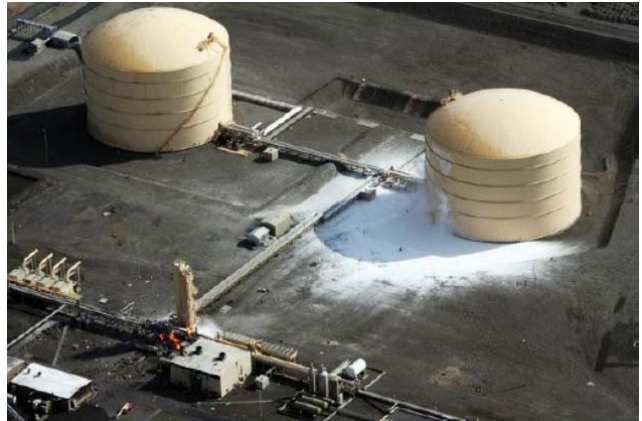
- Door de lage hardheid van het metaal van de adsorber waren er brosheidproblemen waardoor fragmentatie plaatsvond. Dit had potentieel kunnen leiden tot ernstige domino-effecten. De brokstukken van de geëxplodeerde apparatuur vormden projectielen die met een hoge snelheid werden gelanceerd. Het puin doorboorde de buitenste laag van de LNG-1 opslagtank en bijna ook de binnenste laag.

Als de LNG-1 opslagtank was gescheurd, was er gas vrijgekomen. De controlekamer was ook zwaar beschadigd; deze is na het incident verplaatst.

Figuur 2. Luchtfoto genomen kort na de storing. Branden nog zichtbaar. Lekkage van perliet-isolatiemateriaal uit de doorboorde buitenmantel van de LNG-1 opslagtank. Controlekamer linksonder. (PHMSA, 2016)
