MAHBULLETIN

## Lessons Learned Bulletin Nr. 6

### VERHINDERUNG VON CHEMIEUNFÄLLEN & VORSORGE FÜR DEN FALL VON CHEMIEUNFÄLLEN

#### Natech-Unfälle

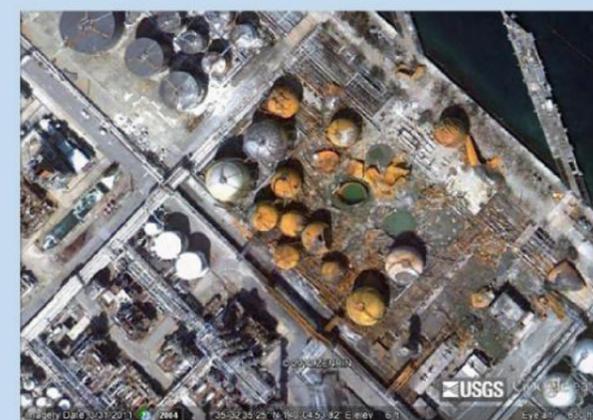
Während eines schweren Erdbebens entwich in einer Chemie-Großanlage Acrylnitril aus einem beschädigten Tankdach in die Luft und in die Umschließungen von zwei weiteren Tanks, an deren Sockel Rohrleitungen brachen. Ein Großteil des Acrylnitrils floss über die Umschließungswände und gelangte als Oberflächenabfluss über den Entwässerungskanal ins Meer. Da die betonierten Umschließungswände während des Erdbebens gerissen waren, sickerten größere Stoffmengen in den Boden und erreichten den küstennahen Grundwasserleiter unterhalb des Standorts.

Abbildung 4: Das LPG-Tanklager in der Raffinerie Chiba nach den erdbebenbedingten Bränden und Explosionen (Google 2012, ZENRIN)

- In Gebieten, die für Naturgefahren besonders anfällig sind, müssen die mit den Auswirkungen dieser Gefahren verbundenen Risiken im anlageninternen Notfallplan berücksichtigt werden. Eine weitere Anforderung ist die Erstellung eigenständiger Notfallpläne, die sich nicht auf die Verfügbarkeit externer Infrastrukturen und Bekämpfungsressourcen stützen.

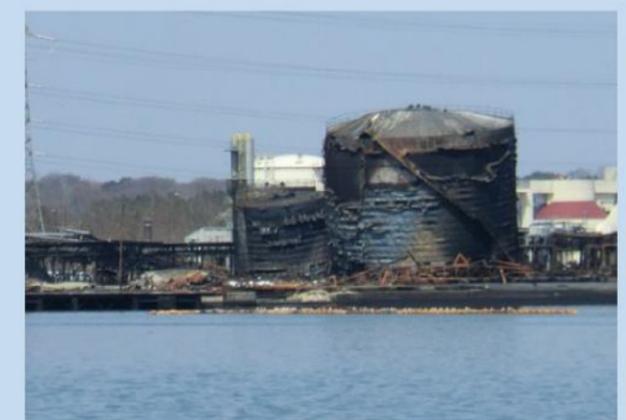
Eine heftige Flutwelle verursachte eine Vielzahl von Rohrbrüchen und zahlreiche kleinere Kohlenwasserstoffaustritte aus Rohrschlüssen, als sie eine küstennahe Raffinerie überrollte. Die ausgetretenen Stoffe entzündeten sich und lösten einen Großbrand aus, der auf drei mit Schwefel, Bitumen und Benzin gefüllte Tanks übergriff und weite Teile der Raffinerie zerstörte.

Abbildung 5: Ausgebrannte Tanks in der einem Tsunami überrollten Raffinerie Sendai (Bildrechte: C. Scawthorn)

- In den Fällen, in denen Flächennutzungsbeschränkungen für Altanlagen schwierig umzusetzen sind, sind zusätzliche Präventiv- und Vorsorgemaßnahmen zum Schutz gefährlicher Betriebe vor Tsunamis erforderlich.

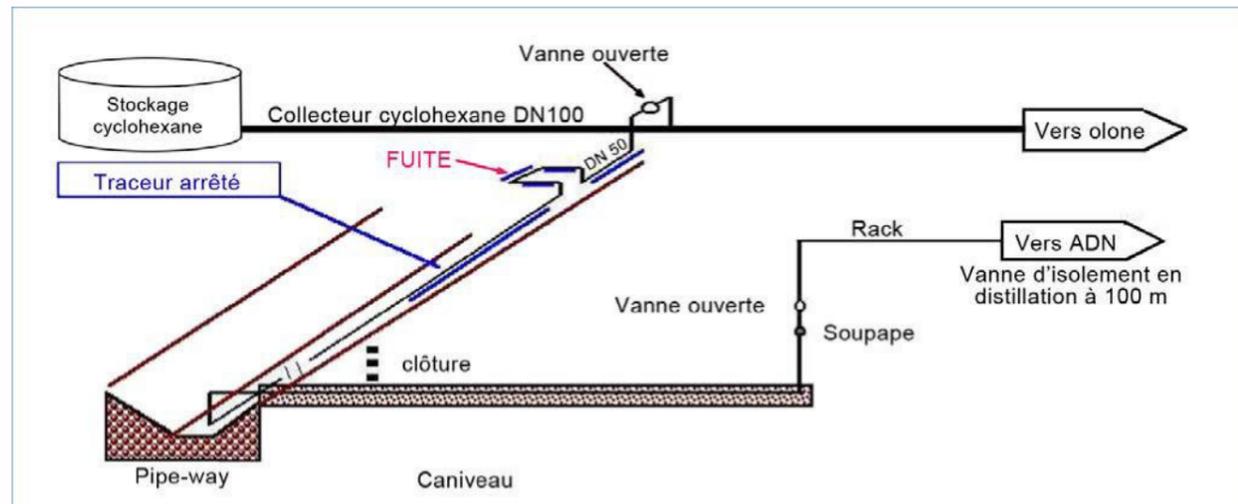
Am fraglichen Wochenende Mitte Dezember herrschten ständig wechselnde Temperaturen. Mangels einer funktionierenden Temperaturregelung in der Leitung bewirkten die Temperaturschwankungen ein Ausdehnen und Zusammenziehen des Cyclohexans. Durch den Ausfall der Rohrbegleitheizung (T < 6.5 °C) kam es zu Verblockungen im Rohrinne. Schließlich platzte das Zweigrohr (DN 50 mm) am Dehnungsbogen, und es entstand ein etwa handtellergroßes Loch. Der Dehnungsbogen war aufgrund seiner Form und Lage über dem Pipeway (dem Graben mit den Rohrleitungen) den Temperaturschwankungen am stärksten ausgesetzt (vgl. Abbildung 3).

- Bedingt durch die eisigen Temperaturen Anfang Dezember 2002 verfestigte sich das Cyclohexan in der Rohrverzweigung. Die ausgeprägten Temperaturschwankungen verursachten eine Ausdehnung/Schrumpfung des Cyclohexans, die zum Bruch der Rohrleitung beitrug.
- Die DN-50mm-Rohrverzweigung stand auch bei Nichtgebrauch ständig offen, und nur das Einlassventil zur Adiponitril(ADN)-Anlage war geschlossen.
- Die Austrittsstelle des Cyclohexans wurde anhand des Geruchs geortet; das lässt darauf schließen, dass in der Rohrleitung keine Überwachungstechnik implementiert worden war.

Abbildung 3: Der betroffene Prozessbereich (Quelle: ARIA Nr. 23839)

- Betreiber müssen die physikalischen Eigenschaften der in ihrer Anlage verwendeten Gefahrstoffe, z. B. die Verfestigungsneigung bei extremer Kälte, kennen. Diese Faktoren sollten in der HAZOP oder anderen Untersuchungen des Gefährdungspotenzials für den betroffenen chemischen Prozess berücksichtigt werden. (Vgl. auch Unfall bei Chemie-Pack unter [http://www.onderzoeksraad.nl/uploads/items-docs/1805/Rapport\\_Chemie-Pack\\_EN\\_def.pdf](http://www.onderzoeksraad.nl/uploads/items-docs/1805/Rapport_Chemie-Pack_EN_def.pdf)). Außerdem sollten Betreiber bei zu erwartenden starken Schwankungen der Außentemperatur die damit verbundenen potenziellen Gefahren ermitteln.

- Der Cyclohexanaustritt wurde am Geruch erkannt. Der alleinige Verlass auf den Geruch ist keine empfehlenswerte Praxis für Standorte, an denen größerer Gefahrstoffmengen gelagert sind. Bei Gefahrstofffreisetzungen ist die schnelle Erkennung eine wesentliche Voraussetzung für ein sofortiges Eingreifen des Betriebspersonals in einer Notfallsituation.

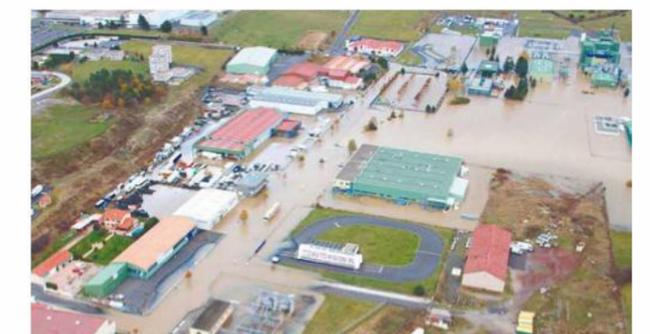
Abbildung 2: Der betroffene Standort (Quelle: ARIA Nr. 35426)

Die starken Regenfälle der Vortage führten zur Überflutung des Standorts. Die betroffene Zone befand sich nicht in einem Überschwemmungsgebiet, doch da der Standort in einer natürlichen Senke lag, wurde er trotz der Niveauerhöhung beim Bau des Standorts (von 0,8 auf 1,5 m) überflutet. Die Überflutung war auf die unzureichende Wasserabführung aus dem Einzugsgebiet der Industriezone während des kurzzeitigen Platzregens zurückzuführen.

- Die Zone war nicht als überschwemmungsgefährdetes Gebiet ausgewiesen, obwohl bereits fünf Jahre vor dem Ereignis eine Überschwemmung geringeren Ausmaßes stattgefunden hatte. Der damalige Wasserstand hatte 662,20 m erreicht (Standorhöhe 662,50 m), während am Tag des Ereignisses ein Wasserstand von 663 m erreicht wurde.

- Hochwasser kann auch in Gebieten auftreten, die nicht als hochwassergefährdet gelten; deshalb ist eine frühzeitige Warnung für die Aufstellung der Krisenstäbe und die Organisation der gesamten Rettungseinsätze von entscheidender Bedeutung.

- Einige Anlagenteile wurden erheblich beschädigt. Deshalb muss unbedingt verhindert werden, dass wichtige Geräte oder Laboreinrichtungen mit Wasser in Kontakt kommen. Außerdem sollten Chemikalien, die heftig mit Wasser reagieren, an einem über dem Höchstwasserstand sämtlicher Hochwasserszenarien liegenden Ort gelagert oder durch Wälle geschützt werden.

- Betreiber sollten Vorsorge für eine mögliche Überflutung ihrer Anlage bei Starkregen treffen. Es sollten gezielte Anstrengungen unternommen werden, um frühere extreme Hochwasserereignisse immer wieder ins Bewusstsein zu bringen. Auch Gebiete, die nicht als hochwasseranfällig ausgewiesen sind, können bei extremen Starkregenfällen überflutet werden.
