Preventie van en voorbereiding op ongevallen met chemische stoffen

Zware ongevallen in verband met veroudering

* Deze Nederlandse vertaling is verzorgd door het Rijksinstituut voor Volksgezondheid en Milieu (RIVM) in opdracht van het Ministerie van Sociale Zaken en Werkgelegenheid (SZW).

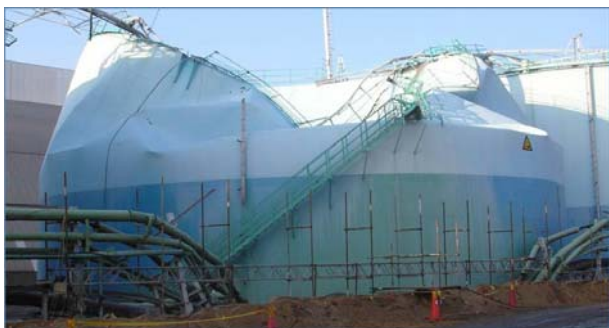
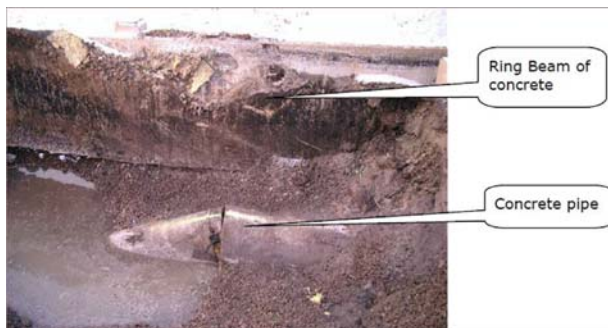
De oorzaak van dit ongeval was een lekkage in een ondergrondse pijpleiding van gewapend beton voor de toevoer van koelwater. De pijpleiding was al veertig jaar eerder aangelegd. De lekkage veroorzaakte een verzwakking van de grond onder het tankenpark. Het water vond kennelijk een weg uit de pijpleiding en zorgde ervoor dat de grond rondom de zwavelzuurtank werd uitgehold. Door deze erosie werd de bodem onder de tank aangetast, hetgeen uiteindelijk leidde tot gebrek aan ondersteuning voor de tankbodem. Onderzoek naar de staat van het desbetreffende deel van de koelwaterleiding wijst erop dat de corrosie het gevolg was van een zuuraantasting van het beton.

- De schade duidt erop dat er al geruime tijd sprake was van blootstelling aan zuur. Het was echter niet mogelijk om de exacte duur van de blootstelling te bepalen.

- De pijpleiding was al vele jaren in gebruik en de beheerder had geen enkel vermoeden dat de leiding aan ernstige degradatie onderhevig was. Uit onderzoek naar de kapotte leiding na het ongeval bleek dat er weinig of geen interne corrosie was, maar dat het beton aan de buitenkant ernstig was aangetast. Op sommige plaatsen was het beton zo ernstig aangetast dat het betonstaal zichtbaar was geworden.

- Volgens de Duitse DIN 4030-norm (die equivalent is aan de Europese EN 206-norm) vindt er een ernstige aantasting van beton plaats als de pH-waarde in het omringende water lager is dan 5,5. Er is sprake van een zeer ernstige aantasting als de pH-waarde daalt tot onder 4,5. Vijftien jaar vóór het ongeval is er een onderzoek verricht naar bodemvervuiling in het gebied. Bij dit onderzoek werd een van de bodemonsters genomen op een plek dicht bij de aangetaste koelwaterleiding. Op dat moment werd er in het ondiepe grondwater een pH-waarde van 4 geconstateerd. Op basis van deze informatie kwam het bedrijf tot de conclusie dat deze pH-waarde duidde op een risico van een ernstige zuuraantasting van het beton.

Afbeeldingen 1 en 2: De beschadigde tank en ondergrondse pijpleiding (bron: rapport van de Zweedse Onderzoeksraad)

- De onregelmatig verdeelde corrosie aan de buitenkant van de pijpleiding is mogelijk te verklaren door het feit dat de leiding gedeeltelijk in een grondwaterstroom lag. In een dergelijke omgeving kan het zuur gemakkelijker door het beton heen dringen en kunnen de gevormde reactieproducten (gips) eenvoudiger oplossen. Daardoor was de betonnen bescherming niet zo effectief als op het gedeelte van de leiding dat in een drogere omgeving lag. Voor de betonnen pijpleidingen die blootstonden aan het grondwater, had men daarom beschermende maatregelen moeten nemen. Er hadden controles en inspecties moeten plaatsvinden met het oog op het verhoogde risico van blootstelling aan grondwater.

- Ondergrondse pijpleidingen die risico's opleveren voor funderingen moeten eveneens worden geïnspecteerd en gemeten.
- Er zijn diverse strategieën die kunnen worden toegepast op pijpleidingen met een verhoogd risico op degradatie of wanneer de gevolgen van een aanzienlijke degradatie ernstig zijn. Pijpleidingen kunnen bijvoorbeeld worden getest op stabiliteit (in hoeverre ze op hun plaats blijven) en kunnen ook regelmatig aan hydraulische controles worden onderworpen. Daarnaast kan worden overwogen om de pijpleiding bovengronds te installeren. De leiding kan in een behuizing worden geplaatst, met name als een lekkage schade kan veroorzaken aan de omgeving, of als druk of bodemvervorming schade kan veroorzaken aan de pijpleiding.

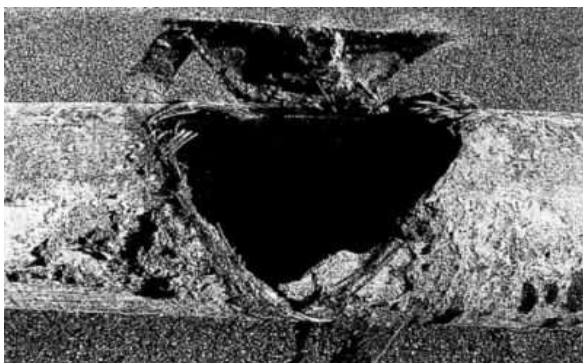
Afbeelding 5: De beschadigde pijpleiding (bron: ARIA-ongeval nr. 23562)

De achteruitgang van de pijpleiding was het gevolg van corrosie die zich voordeed in een omgeving met een hoog zuurgehalte. Een aantal factoren heeft aan het ongeval bijgedragen. Een van die factoren is veroudering. De corrosie van het materiaal van de pijpleiding leidde tot een afname van de sterkte van de leiding. Bovendien was bij het ontwerp van het proces onvoldoende rekening gehouden met de drukgolven die zich kan voordoen wanneer de pomp wordt uitgeschakeld. Het was met name moeilijk om met deze situatie om te gaan vanwege

- In eerste instantie werden lekkages opgemerkt in de buurt van bochten in de pijpleiding en bij veranderingen van stroomrichting. De druk van het in water opgeloste zwavelzuur was nooit hoger dan 5 bar (bij een ontwerpdruk van 10 bar) met een temperatuur van minder dan 35°C. De maximumtemperatuur die was toegestaan voor de GFRP-pijpleidingen bedroeg 50°C. Het feit dat zich toch gebreken voordeden bij of op de hoogste punten in de pijpleiding en in de buurt van verandering van stroomrichting, bevestigde de invloed van hydraulische overgangen.

- Onderzoek toonde aan dat de schade aan de pijpleiding het gevolg was van de werking van spanningscorrosie in een zure omgeving. Spanningscorrosie is een verschijnsel dat kan zorgen voor scheuren. Er is een combinatie van drie factoren voor nodig: belasting of permanente vervorming, materiaal dat gevoelig is voor het verschijnsel en een corrosieve omgeving.

- Hoewel de pijpleidingen en hun constructie voldeden aan de geldende regelgeving, waren de pijpleidingen en de drukregelsystemen niet conform goede gebruiken en praktijken geïnstalleerd. De pijpleidingen en drukregelsystemen voldeden met name niet aan de oorspronkelijke specificaties voor de installatie, de omvang van de buffertank en de berekening van het aantal vereiste ventielen.

- De beheerder verving de pijpleiding met een diameter van 300 mm, die het zure water transporteerde naar de afvalwaterzuiveringsinstallatie, door een GFRP-pijpleiding met een diameter van 400 mm. Wijzigingen in de procesinstallatie – in de apparatuur zelf of in de aansluitingen, in de instrumentatie, in de chemische stoffen of in de procesomstandigheden – kunnen de integriteit van het ontwerp aantasten en zorgen voor aanvullende risico's. Normaal gesproken moet een procedure voor wijzigingsbeheer worden gevolgd om ervoor te zorgen dat de wijzigingen zorgvuldig worden beoordeeld en goedgekeurd voordat ze worden doorgevoerd.
