الحوادث الكبرى المرتبطة بالشيخوخة

العدد 7

يونيو 2015

نشرة MAHBULLETIN

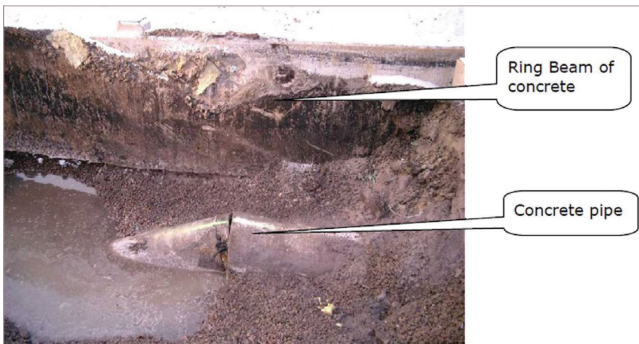
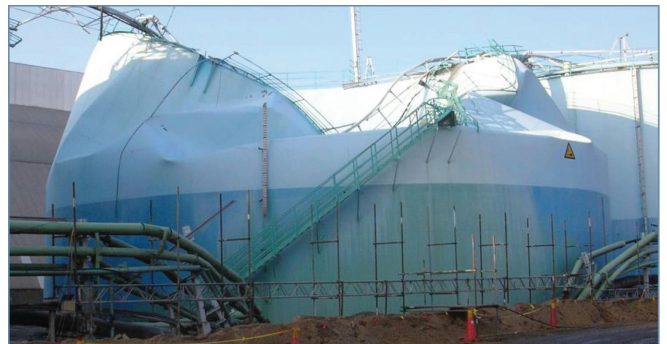
كان سبب هذا الحادث هو وجود تسريب في أنبوب تزويد المبرد تحت الأرض المصنوع من الخرسانة المسلحة والمركب منذ أكثر من أربعين عامًا، وقد أدى هذا التسريب إلى ضعف الأرض تحت الصهريج. على ما يبدو، حفرت المياه طريقاً لها خارج الأنبوب، مما أدى إلى تآكل الأرض بالقرب من صهريج حامض الكبريتيك وحوله. وأدى هذا التآكل إلى إتلاف الأرض الموجودة تحت الصهريج الذي سقط في النهاية بسبب عدم وجود دعم من أرضية الصهريج. تشير دراسة أجريت على شكل الجزء المعني من أنبوب تزويد المبرد إلى حدوث التآكل نتيجة الهجوم الحمضي على الخرسانة.

- يشير التلف إلى حدوث التعرض الحمضي على مدار فترة طويلة من الزمن. ومع ذلك، لم يكن من الممكن تحديد الفترة الدقيقة لهذا التعرض.
- فقد تم استخدام هذا الأنبوب على مدار سنوات عديدة ولم يكن لدى المشغل أي شك في أن الأنبوب يعاني من هذا التدهور الشديد. وكشف فحص الأنبوب التالف بعد وقوع الحادث عن عدم وجود تآكل داخلي أو وجود قدر قليل للغاية منه، ولكن كان هناك تآكل خارجي كبير في طبقة من الخرسانة. في بعض الأماكن، تآكلت طبقة الخرسانة بدرجة شديدة للغاية مما أدى إلى كشف حديد التسليح.

- وفقًا للمعيار الألماني DIN 4030 (المكافئ للمعيار الأوروبي EN 260) يحدث هجوم قوي على طبقة الخرسانة إذا كان مستوى الحموضة في المياه المحيطة بها أقل من 5.5 وقد يحدث هجوم قوي للغاية إذا كان مستوى الحموضة أقل من 4.5. قبل خمسة عشر عامًا من الحادث، تم إجراء دراسة عن تلوث الأرض في المنطقة كانت خلالها إحدى نقاط جمع العينات قريبة من أنبوب تزويد المبرد التالف. في هذه المرحلة، تم قياس مستوى الحموضة وبلغ 4 في المياه الجوفية الضحلة. بهذه المعرفة، توصلت الشركة إلى استنتاج مفاده أن مستوى الحموضة هذا انطوى على مخاطر حدوث هجمات حمضية قوية على طبقة الخرسانة.

الشكلان 1 و2: الصهريج التالف والأنابيب الممتدة تحت الأرض (المصدر: تقرير لجنة التحقيق السويدية).

- من الممكن تفسير حدوث تآكل متفاوت على السطح الخارجي للأنبوب بحقيقة وقوع جزء من طبقة الخرسانة في تدفق للمياه الجوفية. في هذه البيئة، يمكن للحمض المرور عبر الحاجز بسهولة أكبر، ويمكن إذابة منتجات التفاعل (كبريتات الكالسيوم المائية) المكونة بسهولة أكبر. على هذا النحو، لم يكن الحاجز الخرساني فعالاً في هذا الجزء مثل فعاليته في جزء الأنبوب الذي ظل في الأجواء المحيطة الأكثر جفافاً. لذلك، فإن الأنابيب الخرسانية المعرضة للمياه الجوفية يجب أن تخضع لتدابير وقائية ومراقبة وفحص على أن يؤخذ في الاعتبار زيادة خطر التعرض للمياه الجوفية.

- على نحو مماثل، يجب فحص الأنابيب الموجودة تحت الأرض والتي تنطوي على مخاطر مرتبطة بالأساسات وقياسها.
- هناك عدد من الاستراتيجيات التي يمكن تطبيقها على الأنابيب عند وجود احتمال لحدوث تدهور أو تلف متسارع أو عند وجود عواقب شديدة في حالة حدوث تدهور ملحوظ. على سبيل المثال، من الممكن أن يتم اختبار الأنابيب لقياس مدى ثباتها (بقائها في مكانها) وفحصها هيدروليكيًا بصفة منتظمة. أو، ينبغي إيلاء قدر كبير من الاهتمام لوضع الأنابيب فوق سطح الأرض. يمكن أيضًا وضع الأنابيب في أغلفة، خاصة عند احتمال تسبب التسرب في حدوث ضرر على البيئة المحيطة أو عند احتمال تسبب الضغط وتشوه الأرض في حدوث تلف بالأنابيب.

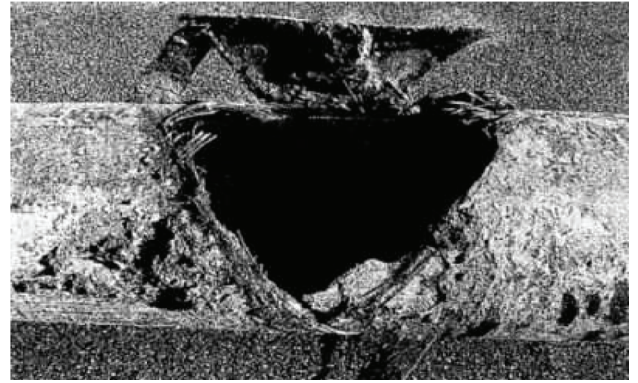
الشكل 5: خط الأنابيب التالفة (المصدر: ARIA رقم 23562)

حدث تلف البنية التحتية نتيجة لحدوث آلية تآكل في البيئة المجهدة حامضياً. أسهم العديد من العوامل في وقوع هذا الحادث. أحد هذه العوامل كان الشيخوخة. تسبب تآكل مادة الأنابيب في فقدانها الفعالية لقوتها. بالإضافة إلى ذلك، فإن تصميم العمليات لا يعالج على نحو كافٍ التمرور المفاجئ للضغط الذي قد يحدث عند إغلاق المضخة، وعلى وجه الخصوص، أدت قلة عدد فتحات التهوية إلى صعوبة التكيف مع هذا الوضع الذي يعد جزءاً روتينياً من العملية. علاوةً على ذلك، فقد كان هناك فشل في التركيب بسبب الإعداد غير الصحيح لضغط غرفة تخميد التمرور المفاجئ.

• تمت ملاحظة التسربات في المقام الأول بجوار وصلات الأنابيب المرفقية وخلال التغييرات الاتجاهية. لم يتجاوز الضغط مطلقاً قيمة خمسة بار مقارنةً بضغط التصميم البالغ عشرة بار، في وسط حامض الكبريتيك المخفف بدرجة حرارة أقل من 35 درجة مئوية. وكانت درجة الحرارة القصوى المسموح بها لأنابيب GRP هي 50 درجة مئوية. لذلك، فإن حقيقة وقوع حالات الفشل بالقرب من أو في نقاط مرتفعة أو بالقرب من التغيير في الاتجاه تؤكد الدور الذي لعبته التحولات الهيدروليكية.

- وقد تبين أن الأضرار التي لحقت بالأنابيب تعود إلى آلية تآكل ناتج عن الإجهاد في البيئة الحامضية. التآكل الناتج عن الإجهاد هو آلية تشقق تتطلب مزيجاً من ثلاثة عوامل، مثل الإجهاد أو التشوه الدائم، والمواد الحساسة لهذه الظاهرة، وبيئة التآكل.

- كانت هناك مشكلة تصميم في هذه الحالة، وذلك نتيجة للعدد غير الكافي من فتحات التهوية المتاحة للتعامل مع التمرور المفاجئ في الضغط. هذه هي الظاهرة التي عادةً ما تحدث في خطوط الأنابيب الطويلة؛ حيث تكون العوامل الرئيسية هي سرعة السائل وخطوط الأنابيب ومعدل إغلاق الصمام، أو في هذه الحالة، إغلاق المضخة. قد تسبب هذه الظاهرة حدوث تمرور عالٍ للغاية للضغط ينتقل بطول الأنابيب بسرعة الصوت في السائل. يتم توفير فتحات التهوية هذه للتخفيف من حدة هذا التمرور كما كان في غرفة تخميد التمرور - وذلك للحد من أي تمرور في الضغط المنخفض عند إيقاف المضخة.

- بالرغم من توافق الأنابيب وطريقة تجميعها مع البنود الواردة في اللوائح المطلوبة بموجب طلب خدمة المشروع، فإن تركيب أنظمة مراقبة الأنابيب والضغط لم يكن متوافقاً مع الأعراف والممارسات السليمة. على وجه الخصوص، لم تكن الأنظمة متوافقة مع مواصفات التركيب الأصلية، وحجم غرفة مخفف الارتداد، وحساب عدد فتحات التهوية المطلوب.

- حتى دون حدوث أخطاء في التصميم والتركيب، فإن تآكل المكونات الأساسية للمعدات قد يؤدي في نهاية المطاف إلى حدوث عطل بها، وبالتالي، ينبغي أن تخضع المكونات لبرنامج فحص منتظم على غرار جميع العناصر الحساسة الخاصة بالسلامة.
