Preventie van en voorbereiding op ongevallen met chemische stoffen

Zware ongevallen met explosieven

Het doel van dit bulletin is om inzicht te bieden in de lessen die zijn getrokken uit ongevallen die zijn gemeld in het Europese systeem voor het rapporteren van zware ongevallen (European Major Accident Reporting System, eMARS), evenals in overige systemen voor de melding van ongevallen voor zowel industriële bedrijven als overheidsinstanties. Het bulletin over preventie van en voorbereiding op ongevallen met chemische stoffen (Chemical Accident Prevention & Preparedness, CAPP) zal twee maal per jaar verschijnen. Elke editie van het bulletin zal gericht zijn op een specifiek thema.

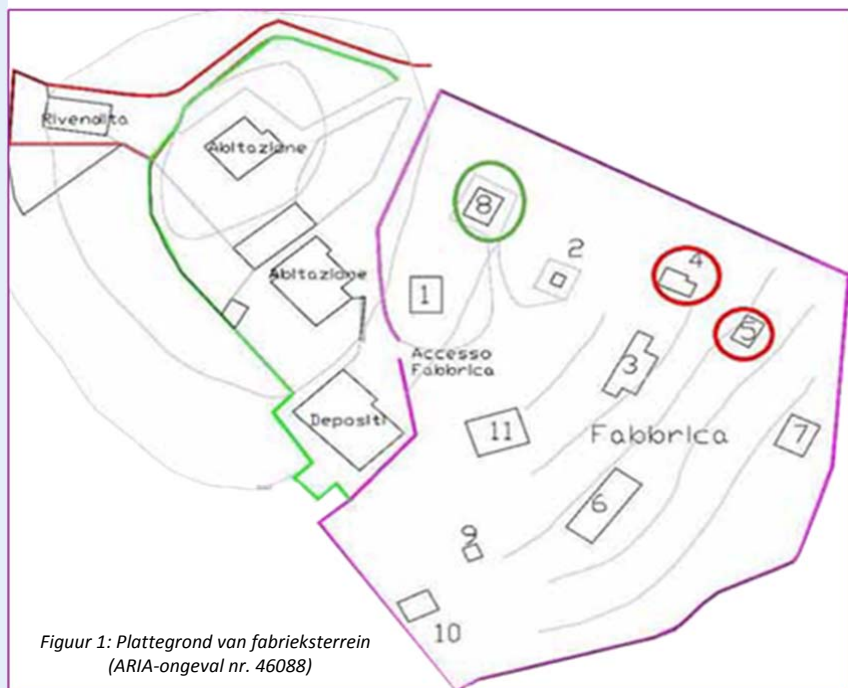
Figuur 1: Plattegrond van fabrieksterrein (ARIA-ongeval nr. 46088)

In een opslagruimte voor eindproducten in een vuurwerkfabriek deed zich een reeks explosies voor. De eerste drie explosies vonden kort na elkaar plaats, vermoedelijk in de buurt van de loodsen 4 en 5 (zie Figuur 1). Deze loodsen werden gebruikt voor de opslag van eindproducten (vuurwerk). Veertig minuten na de eerste drie ontploffingen deed zich nog een vierde explosie voor, dit maal in gebouw nr. 8, dat werd gebruikt voor de opslag van explosieven. Ten tijde van de eerste reeks explosies waren drie medewerkers (de beheerder en twee technische medewerkers) bezig met het verplaatsen van vuurwerk van loods 4 naar loods 5. Deze werkzaamheden werden uitgevoerd met een kleine goederenwagen die gebruikt wordt voor intern vervoer.

Een brandweerman werd ook geraakt door een projectiel, dat werd weggeslingerd door de explosie in gebouw nr. 8. De brandweerman stierf drie maanden later in het ziekenhuis. De vuurwerkfabriek werd verwoest door de achtereenvolgende explosies, en de drukgolven veroorzaakten tevens ernstige schade aan overige gebouwen binnen een straal van 500 meter. De omvang van de hieruit voortvloeiende schade wordt geschat op meer dan 1,5 miljoen euro.

- Bovendien constateerden overheidsinspecteurs na afloop van het ongeval dat de scheidingsafstanden zowel binnen als buiten de fabriek ontoereikend waren.

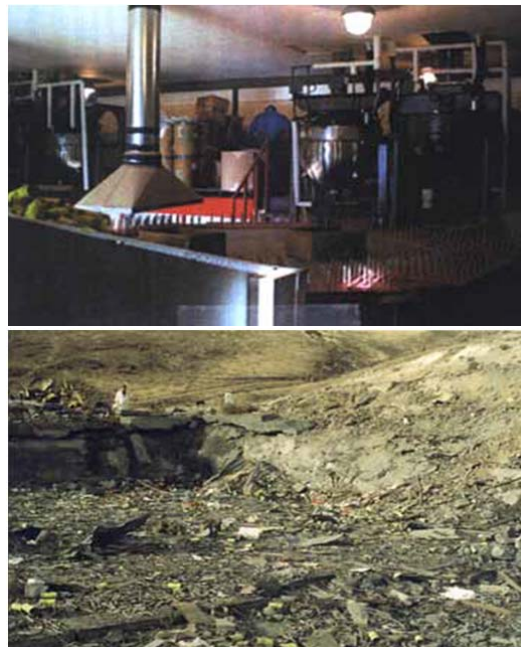
Figuren 2 en 3: 'Booster Room' 2 voor en na de explosie (bron: Chemical Safety Board)

de inhoud te controleren heeft de medewerker de motor van de roerbladen ingeschakeld, waardoor de eerste explosie werd veroorzaakt. Deze explosie vond plaats in een ruimte waar medewerkers 'boosters' produceerden (hier genaamd 'Booster Room'). Dit zijn kleine explosieven die worden gebruikt in de mijnbouw om grotere explosieven te ontsteken. Een tweede, nog krachtiger ontploffing volgde en verwoestte een gebouw dat werd gebruikt voor het drogen van de explosieven. Er bleef een krater achter van 12 meter bij 18 meter, met een diepte van 1,8 meter. De explosies waren zo krachtig als een aardbeving met de kracht van 2 op de schaal van Richter, en waren voelbaar tot op een afstand van 32 kilometer van het terrein. Sierra Chemical Company schat dat er in totaal ruim 21 ton aan explosieven tijdens het ongeval tot ontploffing is gekomen. De fabriek is nooit meer opnieuw opgebouwd.

Het vermoeden is dat er 's nachts explosief materiaal in een ketel is achtergebleven en is verhard vanwege de lage buitentemperatuur. Het onderste gedeelte van het mengblad, dat reikte tot in de verharde explosieven in de ketel, bracht de explosieven tot ontploffing doordat het een schokeffect, een dwarskracht of wrijving veroorzaakte in de explosieve materialen in de ketel. Het is ook mogelijk dat er stukjes explosief materiaal klem raakten tussen het mengblad en de wand van de ketel, waardoor de ontploffing werd veroorzaakt.

- De opslagfaciliteiten en de twee werkplaatsen waren dicht bij elkaar gelegen dan voorgeschreven in de betreffende richtlijnen, waardoor de explosie zich kon verspreiden. Verder bleek dat de constructie van de gebouwen niet voldeden aan de aanbevelingen in de richtlijnen van het Amerikaanse Ministerie van Defensie.

- Voor slechts één activiteit werd een Process Hazard Analysis verricht, terwijl er eigenlijk een PHA zou moeten worden uitgevoerd voor alle gevaarlijke activiteiten op het terrein. Bovendien waren de medewerkers niet betrokken bij het vaststellen van de gevaren. Was dit wel het geval geweest, dan hadden zij wellicht gewezen op nog meer gevaarlijke activiteiten die eveneens zouden moeten worden onderworpen aan een PHA.

- Het is met name van belang dat locaties met een hoog risiconiveau passende technische maatregelen nemen om de zwakke punten in het veiligheidsbeheerssysteem aan te pakken. Adequate scheidingsafstanden tussen gebouwen zijn een standaard technische maatregel om het explosiegevaar in te perken. Het aanbrengen van een beschermende constructie die voldoet aan de voorschriften, zou eveneens verder letsel bij een onverhoopt ongeval kunnen voorkomen.
