Alterungsbedingte schwere Unfälle

Das Bulletin soll industriellen Betreibern und staatlichen Aufsichtsbehörden Einblick in die Lehren geben, die aus den im European Major Accident Reporting System (eMARS) und in anderen unfallbezogenen Quellen erfassten Unfällen zu ziehen sind. Das Bulletin soll künftig in halbjährlichen Abständen herausgegeben werden. In jeder Ausgabe wird ein bestimmtes Thema in den Mittelpunkt gestellt.

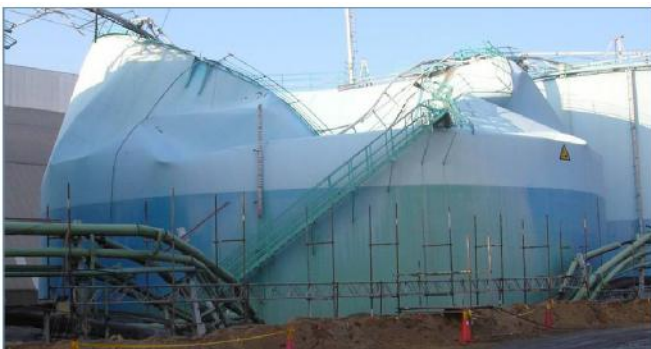
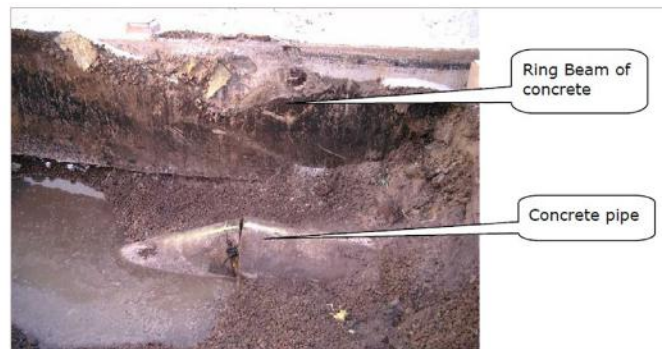
Ursache dieses Unfalls war eine Leckage an einer vor über vierzig Jahren in die Erde verlegten Kühlmittelleitung aus Stahlbeton, die zu einer Entfestigung des Bodens unter dem Tanklager führte. Offensichtlich drang Wasser aus dem Rohr ins Erdreich ein und wusch den Boden rund um den Schwefelsäuretank aus. Auch das Erdreich unter dem Tank wurde ausgewaschen, sodass dieser schließlich aufgrund der fehlenden Unterstützung des Tankbodens in sich zusammenbrach. Ein Blick auf den betroffenen Abschnitt der Kühlmittelleitung lässt erkennen, dass die Korrosion die Folge eines Säureangriffs auf den Beton war.

- Die Rohrleitung war seit Jahren in Betrieb, und der Betreiber hatte keine Ahnung, dass sie stark geschädigt war. Die Untersuchung der Leitung nach dem Unfall ergab kaum bzw. keine Hinweise auf eine Innenkorrosion, dafür aber Hinweise auf eine starke Außenkorrosion des Betons. An manchen Stellen war der Beton so stark korrodiert, dass der Bewehrungsstahl frei lag.

- Nach der deutschen Industrienorm (DIN) 4030 (entspricht der europäischen Norm (EN) 260) ist eine Betonaggressivität von „stark angreifend“ bei einem pH-Wert des Umgebungswassers von < 5.5 und von „sehr stark angreifend“ bei einem pH-Wert von < 4.5 gegeben. Fünfzehn Jahre vor dem Unfall wurde in dem Gebiet eine Prüfung auf Bodenverunreinigungen durchgeführt, bei der eine der Probenahmestellen in der Nähe der defekten Kühlmittelleitung lag. Der gemessene pH-Wert im oberflächennahen Grundwasser lag an dieser Stelle bei 4. In Kenntnis dessen kam das Unternehmen zu dem Schluss, dass bei diesem pH-Wert die Gefahr eines starken Säureangriffs auf den Beton bestand.

- Die unregelmäßigen Korrosionserscheinungen auf der Außenseite der Rohrleitung lassen sich möglicherweise durch die Tatsache erklären, dass sie teilweise unter Grundwassereinfluss stand. In diesem Milieu kann die Säure die Betonbarriere leichter überwinden, und die entstehenden Reaktionsprodukte (Gips) sind leichter löslich. Demnach war die Betonbarriere hier nicht so wirksam wie in dem in trockenerem Untergrund verlaufenden Teil der Rohrleitung. Daher sollten für grundwasserexponierte Betonrohrleitungen wegen des größeren Risikos, mit Grundwasser in Berührung zu kommen, besondere Schutzmaßnahmen sowie eine regelmäßige Überwachung und Sichtkontrolle vorgesehen werden.

Abb. 1 und 2: Der geborstene Tank und die unterirdische Rohrleitung (Quelle: Bericht der schwedischen Unfalluntersuchungsbehörde).

- Ebenso sollten erdverlegte Rohrleitungen, die Fundamente gefährden können, regelmäßigen Sichtprüfungen und Messungen unterzogen werden.
- Für Rohrleitungen, die der vermehrten Gefahr einer Zersetzung (Degradierung) ausgesetzt sind oder bei denen eine starke Degradierung gravierende Folgen haben könnte, bieten sich mehrere Strategien an. So können die Rohrleitungen z. B. regelmäßig (vor Ort) auf Stabilität geprüft und hydraulisch kontrolliert werden. Alternativ könnte eine oberirdische Verlegung der Rohrleitung in Betracht gezogen werden. Die Rohrleitung könnte mit einer Ummantelung versehen werden, insbesondere dann, wenn durch ein Leck Schäden in der Umgebung bzw. durch Druckeinwirkung und Bodenverformung Schäden an der Rohrleitung entstehen können.

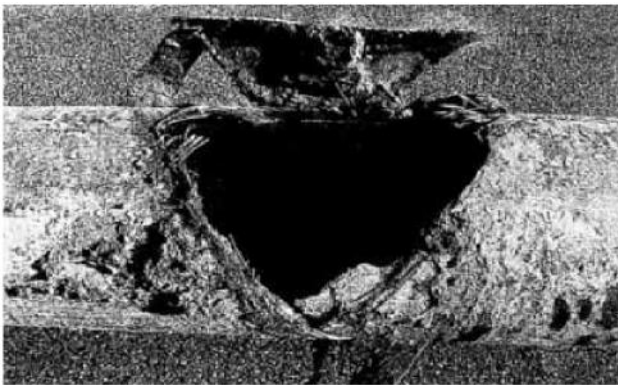
Abb. 5: Die defekte Rohrleitung (Quelle: ARIA Nr. 23562)

Die Verschlechterung der Infrastruktur war auf einen Korrosionsmechanismus in einem säurebelasteten Milieu zurückzuführen. Mehrere Faktoren trugen zu dem Unfall bei. Ein Faktor war die Alterung. Durch Korrosion verlor der Rohrwerkstoff an effektiver Festigkeit. Außerdem war bei der Prozessplanung die Möglichkeit eines beim Abschalten der Pumpe auftretenden Druckstoßes nicht genügend berücksichtigt worden. Auch die zu geringe Zahl von Entlüftungsöffnungen erschwerte die Beherrschung dieser Situation, die ein Routinebestandteil des Prozesses war. Darüber hinaus war bei der Installation der Windkesseldruck nicht richtig eingestellt worden.

- Die Leckagen traten in erster Linie an Rohrbögen und bei Richtungswechseln auf. Der Druck erreichte max. 5 bar bei einem Berechnungsdruck von 10 bar in einem Medium aus verdünnter Schwefelsäure mit einer Temperatur unter 35 °C. Die zulässige Höchsttemperatur für GFK-Rohrleitungen lag bei 50 °C. Allerdings bestätigt die Tatsache, dass die Defekte nahe bei oder an Hochpunkten und Biegungen auftraten, die wichtige Rolle hydraulischer Übergänge.

- Wie sich zeigte, war der Rohrschaden auf einen Spannungskorrosionsmechanismus in einem sauren Milieu zurückzuführen. Spannungskorrosion ist ein Rissbildungsmechanismus, der ein Zusammentreffen von drei Faktoren voraussetzt, z. B. Spannung oder dauerhafte Verformung, einen für dieses Phänomen anfälligen Werkstoff und ein korrosives Milieu.

- In diesem Fall bestand ein konstruktives Problem aufgrund der Tatsache, dass eine zu geringe Anzahl von Entlüftungsöffnungen zur Dämpfung des Druckstoßes vorhanden war. Dieses Phänomen tritt in der Regel in langen Rohrleitungen auf. Schlüsselfaktoren sind Fluidgeschwindigkeit, Rohrleitung und Ventilschließzeit oder im vorliegenden Fall die Pumpenabschaltung. Es kann ein sehr starker Druckstoß entstehen, der sich mit Schallgeschwindigkeit durch das Fluid in der Rohrleitung bewegt. Die Entlüftungsöffnungen haben wie auch der Windkessel die Aufgabe, diesen Druckstoß abzumildern – damit sollen Niederdruckstöße beim Abschalten der Pumpe weitgehend verhindert werden.

- Die Rohrleitungen und ihre Montage waren zwar regelkonform und entsprachen den Vorgaben des Projektauftrags, doch der Bau der Rohrleitung und der Drucküberwachungssysteme erfolgte nicht nach den Regeln einer guten fachlichen Praxis. Insbesondere gab es Mängel bei der Einhaltung der ursprünglichen Installationspezifikation, der Dimensionierung des Windkessels und der Berechnung der erforderlichen Anzahl von Entlüftungsöffnungen.

- Auch ohne diese Auslegungs- und Installationsfehler hätte die Korrosion kritischer Anlagenkomponenten letztendlich zu einem Versagen geführt. Sie sollten deshalb ähnlich wie alle sicherheitskritischen Elemente einer systematischen Kontrolle unterliegen.
