Lessons Learned Bulletin Nr. 8

Chemieunfälle - Verhütung und Vorsorge

Schwere Unfälle mit Explosivstoffen

**Nummer 8
Dezember 2015**

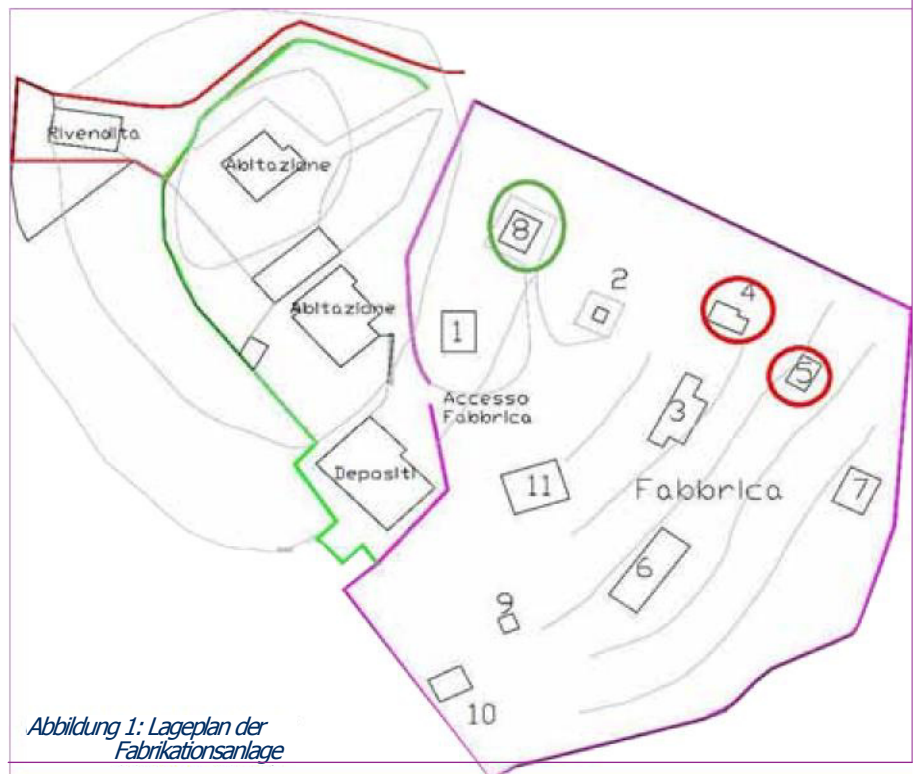
Abbildung 1: Lageplan der Fabrikationsanlage

In einer Feuerwerksfabrik kam es im Lagerbereich für fertige Feuerwerkskörper zu mehreren Explosionen. Die ersten drei Explosionen, die kurz hintereinander erfolgten, ereigneten sich vermutlich in der Nähe von Schuppen 4 und 5 (Abb. 1), die zur Lagerung der fertigen Feuerwerkskörper verwendet wurden. 40 Min. nach den ersten drei Explosionen ereignete sich eine vierte Explosion in Gebäude 8, wo Explosivstoffe gelagert wurden. Zum Zeitpunkt der ersten Explosionen transportierten drei Personen, der Betreiber und zwei Techniker, Feuerwerkskörper von Schuppen 4 zu Schuppen 5, wobei ein für werksinterne Transporte zur Verfügung stehender Kleinlastwagen be-

Ein Feuerwehrmann wurde aufgrund der Explosion von Gebäude 8 von Wurfstücken getroffen und verstarb drei Monate später im Krankenhaus. Die Explosionen zerstörten die Fabrik und die Druckwellen führten im Umkreis von 500m zu schweren Gebäudeschäden. Der durch die Explosionen verursachte Gesamtschaden belief sich schätzungsweise auf mehr als 1,5 Mio. Euro.

- Nach dem Unfall stellten die staatlichen Inspektoren ferner fest, dass die Sicherheitsabstände sowohl innerhalb der Fabrik als auch außerhalb unzureichend waren.

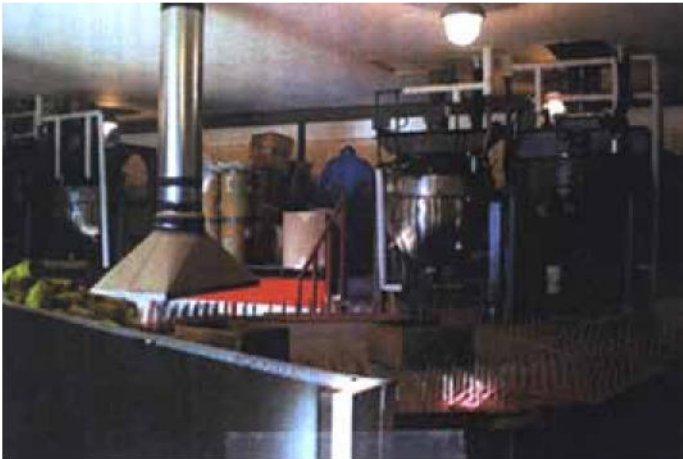
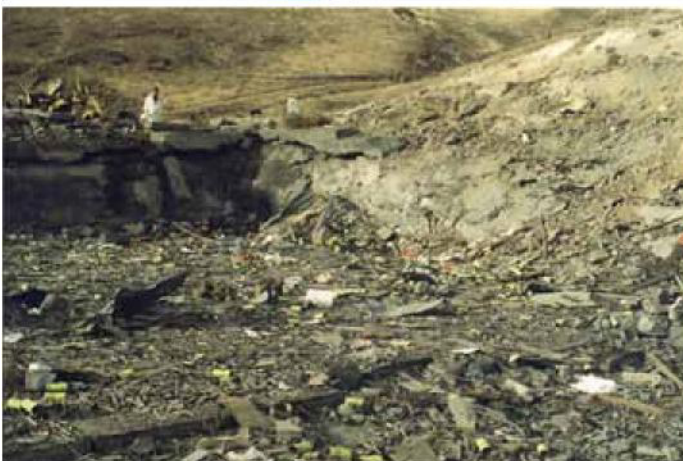
Abbildungen 2 und 3: Booster-Raum 2 vor und nach der Explosion (CSB)

Die Kean Canyon Fabrikanlage zur Herstellung von Explosivstoffen von Sierra Chemical in Nevada wurde durch zwei massive Explosionen, die im Sekundenabstand stattfanden, zerstört; hierbei kamen vier Beschäftigte ums Leben und sechs weitere wurden verletzt. Da alle starben, konnte die genaue Unfallursache nicht festgestellt werden. Es wird jedoch davon ausgegangen, dass am Tag vor dem Zwischenfall ein Bediener übrig gebliebenes Ausgangsmaterial im Mischgefäß beließ, ohne die nächste Schicht hiervon zu informieren. In der Annahme, das Mischwerk sei inzwischen wohl geleert worden, schaltete der Arbeiter das Mischwerk ein und löste so die erste Explosion aus. Die Explosion ereignete sich in einem Raum, in dem "Booster" hergestellt wurden - kleine Sprengstoffsätze, die im Bergbau zum Zünden größerer Sprengstoffe verwendet werden. Eine zweite, stärkere Explosion zerstörte das Gebäude, das zum Trocknen von Explosivstoffen genutzt wurde, zurück blieb ein Krater von 12 x 18 m, der bis zu 1,80m tief war. Die Explosionen entsprachen einem Erdbeben der Stärke 2,0 und waren noch 32 km entfernt spürbar. Sierra Chemical schätzte, dass während des Unfalls 21 t Explosivstoffe detonierten. Die Betriebsstätte wurde niemals wieder aufgebaut.

Man vermutet, dass explosives Material über Nacht in einem Gefäß verblieb und aufgrund niedriger Außentemperatur erhärtete. Der untere Teil des Rührflügels des Mixers, der in dem Gefäß mit Explosivstoff bedeckt war, führte durch Schlag, Scherkräfte oder Reibung des explosiven Materials mit der Gefäßwand zur Detonation. Eine andere Möglichkeit ist, dass Klumpen des explosiven Materials zwischen dem Rührblatt und der Gefäßwand eingeklemmt waren, was die Detonation auslöste.

Eine Verfahrens-Gefahrenanalyse wurde nur für einen Prozess durchgeführt, sie sollte jedoch für alle gefährlichen Prozesse an dem jeweiligen Standort durchgeführt werden. Außerdem waren die Arbeiter nicht an Maßnahmen zur Gefahrenerkennung beteiligt. Wäre dies der Fall gewesen, hätten sie möglicherweise auf verschiedene andere gefährliche Aktivitäten hingewiesen, für die auch eine Verfahrens-Gefahrenanalyse hätte durchgeführt werden sollen.
