Preventie van en voorbereiding op ongevallen met chemische stoffen

Leerpunten van incidentbestrijding – voorbereiding en bescherming van de brandweer

Incidentbestrijding – Inzet van brandbestrijders (brandweer)

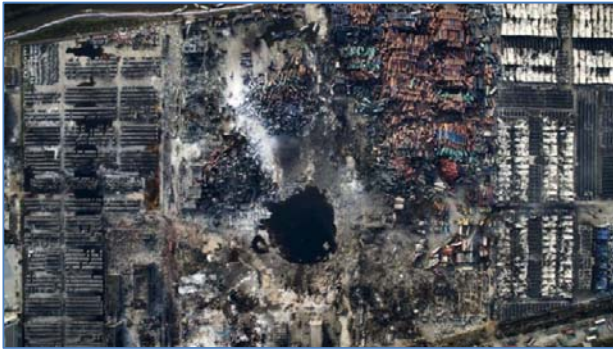
Figuur 3: Na de explosies (bron: World Photo Press/Chen Jie)

Op 12 augustus 2015 brak om 22:51:46 uur brand uit in de expeditieruimte van een loods voor opslag van gevaarlijke goederen van een internationaal logistiek bedrijf in Tianjin China. Nadat er alarm was geslagen, waren brandbestrijders van de havenbrandweer binnen vier minuten ter plaatse. Ze zagen een grote brand op een stapel containers die de doorgang naar de expeditieruimte blokkeerde. De bevelvoerder van het team vroeg de medewerkers van de loods naar de aanwezige stoffen, maar die wisten niet welke stoffen waren opgeslagen. De brandbestrijders begonnen de brand met water te blussen maar dat verergerde de brand. Omdat de brand snel groter werd, gaf de bevelvoerder het bevel de expeditieruimte te evacueren, uitbreiding van de brand te perken door de containers met water te besproeien en vroeg om ondersteuning. De eerste explosie vond plaats om 23:34:06 uur, 31 seconden later gevolgd door een tweede, heftigere klap. Er waren 6 grote branden en tientallen kleine branden. In totaal kwamen er bij het ongeval 165 mensen om het leven, onder wie 24 brandbestrijders van de gemeentelijke brandweer, 75 van de havenbrandweer van Tianjin, 11 politieagenten en 55 burgers. Acht mensen raakten vermist, onder wie vijf brandbestrijders van de havenbrandweer van Tianjin en drie familieleden van de brandweerlieden. In totaal raakten 798 mensen gewond en werden 304 gebouwen beschadigd, waaronder 73 kantoorgebouwen, fabrieken en loodsen. Het bleek dat ruw omgaan met nitrocellulose tijdens het verplaatsen, laden en lossen had geleid tot spontane ontbranding. De brand van nitrocellulose verspreidde zich en ontstak de containers met ammoniumnitraat (ca. 800 ton) die zonder vergunning in de haven waren opgeslagen. Ten tijde van het ongeval lagen meer dan honderd verschillende stoffen opgeslagen in de loods waarvan vele brandbaar waren.

- De eerstehulpverleners die ter plaatse waren, verergerden de situatie door de brand met water te blussen, omdat de chemicaliën die aanwezig waren in de loods, ontbranden in contact met water. Uiteindelijk leidde dit tot een explosie. De havenbrandweer had brandbestrijders gecontracteerd die onvoldoende kennis van gevaarlijke stoffen hadden. Bovendien was er nooit met hulpverleners gesproken over chemicaliën die op de locatie waren opgeslagen. Daardoor wisten ze niet hoe ze veilig moesten ingrijpen of wat ze konden verwachten.

- De hoeveelheid en verscheidenheid aan gevaarlijke stoffen, die bij het ongeval betrokken waren (ruim 100), droegen bij aan de problemen tijdens de reddingsoperaties. Met name de grote hoeveelheden natriumcyanide, ammoniumnitraat en diverse ontvlambare en explosieve chemicaliën die verspreid over het terrein opgeslagen waren, vormden een onzeker risico.

- Operators van gevaarlijke locaties moeten zich bewust zijn van de rampscenario's die mogelijk zijn en moeten hulpverleners informeren over de gevaren die deze rampscenario's met zich meebrengen. Hierdoor zijn hulpverleners voorbereid bij een inzet en kan letsel worden voorkomen. Bedrijven moeten bijvoorbeeld in staat zijn om hulpdiensten en bevoegd gezagen te adviseren over de potentiële giftigheid van verbrandingsproducten bij gemengde chemische branden.

- De brandweer had geen goede informatie over de eigenschappen van de brandende chemicaliën. In dergelijke gevallen is het gebruikelijk dat hulpverleners qua uitrusting eerst uitgaan van het hoogste beschermingsniveau en dit afbouwen naarmate de grootste risico's zijn weggenomen of niet aanwezig blijken te zijn. Deze benadering beperkt de potentiële blootstelling van brandbestrijders aan de grootste risicobronnen. Verder moet de bevelvoerder van het incident de situatie doorlopend evalueren aan de hand van de beste beschikbare kennis, om de tactische inzet zo veilig mogelijk uit te kunnen voeren en passende strategieën te ontwikkelen alvorens beslissingen te nemen die risico's voor brandbestrijders met zich meebrengen.

- Operators moeten het noodplan opstellen op basis van een uitgebreide risicobeoordeling. Zij moeten de interne noodregelingen periodiek beoordelen en zo nodig herzien om te zorgen dat plannen actueel blijven bij veranderende werkzaamheden en dat personeel wordt opgeleid en competent blijft om de noodplannen uit te voeren. Zij moeten er zorg voor dragen dat er altijd genoeg opgeleid personeel beschikbaar is om alle acties uit te voeren die door het interne noodplan vereist worden. Gemeentelijke-, vrijwillige- en bedrijfsbrandweren moet betrokken worden bij de noodplannen, de trainingen en de oefeningen. Zij moeten kennis krijgen van de inrichtingen de noodprocedures om effectief in te kunnen grijpen en letsel bij hun medewerkers te kunnen voorkomen.
