Preventie van en voorbereiding op ongevallen met chemische stoffen

Leren van incidenten met storingen in de stroomvoorziening

Ongeval 1 – Explosie en vrijkomen van een bijtend mengsel in een aluminiumfabriek

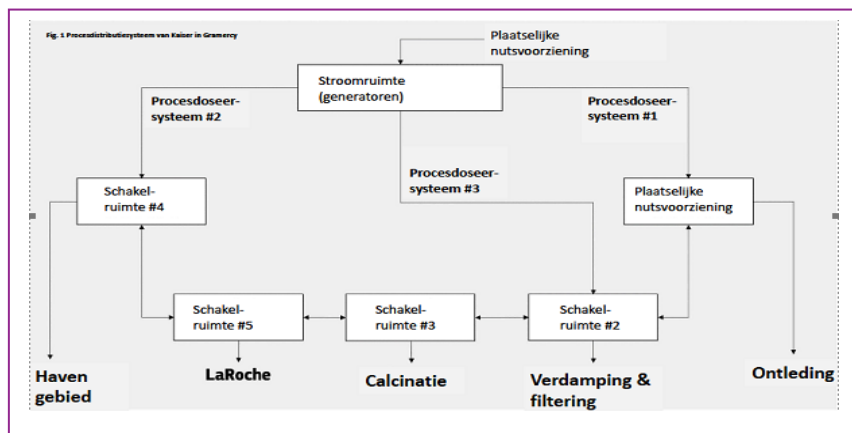
Door een elektrische storing in een van de elektrische schakelkasten ontstond er een stroomstoring in een metaalbewerkingsfabriek, onder normale bedrijfsomstandigheden. Figuur 1 toont het schema van het elektrische distributiesysteem. In de fabriek wordt bauxiet tot aluminiumoxide verwerkt in een aantal door stoom verhitte drukvaten. De stroomstoring legde alle elektrisch aangedreven procesmachines stil, waaronder de pompen die de slurry en het residuuloog door het ontledingsproces voeren. Hierdoor werd het debiet en de druk in de tanks gestremd. De gasekstookte boilers in de krachtcentrale bleven echter stoom produceren, dat zich in de desilicator en drukvaten begon op te hopen.

Bron: United States Department of Labor. Onderzoeksverslag: Niet-fataal ongeval met explosieve vaten. Mine Safety and Health Administration. Arlington, VA, 5 juli 1999. <https://ncsp.tamu.edu/reports/MSHA/msha.htm>

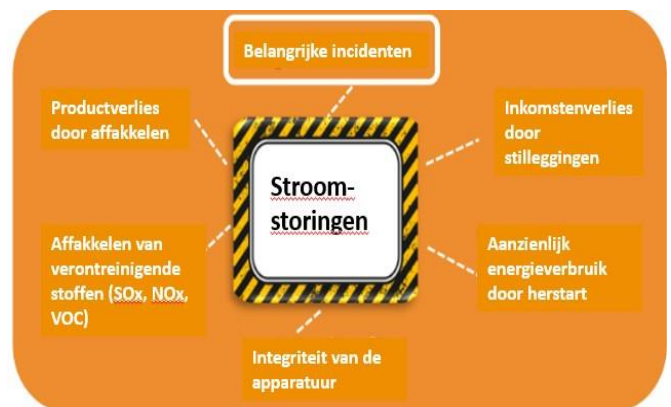
Figuur 2. Impact van stroomstoringen

- zijn vaak onvoorspelbaar (d.w.z. weersomstandigheden of storing van de nutsvoorziening);
- kunnen meerdere units en apparatuur aantasten (storingen met gemeenschappelijke oorzaak);
- kunnen vrijwel alle sectoren beïnvloeden met een of meerdere onbedoelde gevolgen;
- kunnen units verstoren en de procesveiligheid aantasten, soms op onvoorzien manieren;
- kunnen een vertraagde impact hebben indien de procesgevolgen niet worden herkend en beheerst;
- kunnen ernstige gevolgen hebben als een zwakke procesveiligheid de oplettendheid van de operator al heeft verzwakt;
- kunnen een aanzienlijke invloed op voorzieningen hebben, zelfs als er geen stoffen vrijkomen, zoals productverlies door affakkelen, inkomstenverlies door stillegging van de fabriek en schade aan apparatuur en gebouwen.

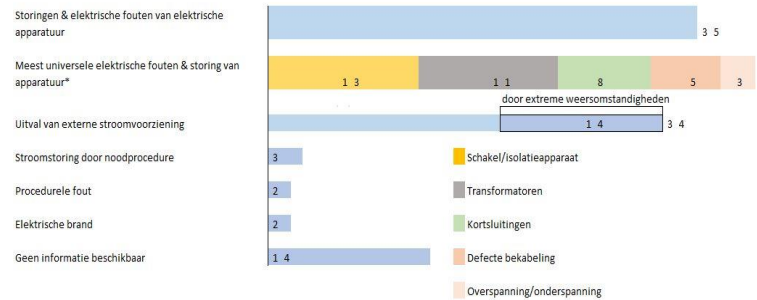
Figuur 3. Oorzaken van storing van primaire stroomvoorziening (N=90) (*sommige gevallen hebben meer dan een storing)

Het JRC-onderzoek heeft ook uitgewezen dat uitval van de primaire stroomvoorziening voornamelijk te wijten was aan storingen van elektrische apparatuur of onderdelen op de locatie (35 gevallen, ofwel 39%), zoals in figuur 3 is aangegeven. De meeste storingen van elektrische apparatuur hadden betrekking op:

- Elektrische schakel- en isolatieapparatuur, zoals groepsschakelaars en zekeringsautomaten die niet op commando openen of sloten (13 gevallen);
- Storingen van transformatoren (11 gevallen);
- Kortsluitingen (bijv. door foutieve apparatuur, losse bedragsaansluitingen) met abnormaal hoge stromen door apparatuur of transportleidingen tot gevolg (8 gevallen);
- Defecte bekabeling (door onjuiste installatie of onvoldoende onderhoud) (5 gevallen);
- Te lage spanning (beperking van de systeemspanning) of te hoge spanning (stijging van het spanningsniveau) die de 'stroomkwaliteit' aanzienlijk beïnvloedt en onderbreking van stroom van en naar apparatuur veroorzaakt (3 gevallen).

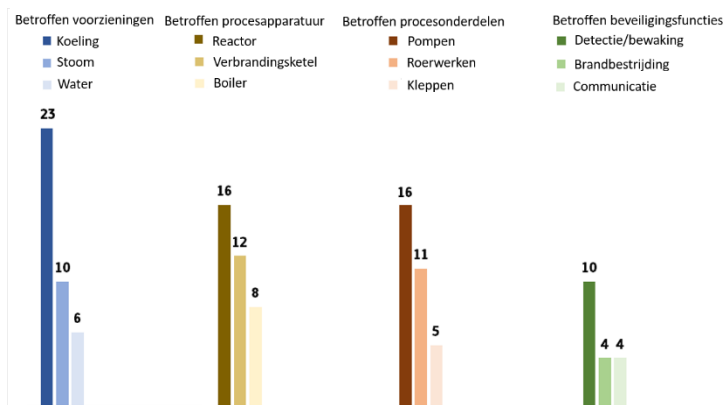
Figuur 4. Procesinstallaties, apparatuur, onderdelen en beveiligingsfuncties aangetast door de stroomstoring (N=90)

In de gevallen waar stroomonderbreking een of meerdere voorzieningen negatief beïnvloedde, was koeling het vaakst aangetast (23 gevallen ofwel 26%), zoals aangegeven in figuur 4. Uitval van elektrische pompen heeft uitval van koeling tot gevolg, omdat de warmtewisseling primair afhangt van het voortdurend werken van de pomp, zowel voor de procesvloeistof als het koelwater. Een plotselinge stroomschommeling kan de overspanningsbeveiliging van de motor activeren en de pomp stoppen waardoor leidingen worden geblokkeerd. Er zijn ook gevallen waargenomen waarbij pompen na een stroomuitval werden uitgeschakeld terwijl ze open stonden, waardoor procesmateriaal onbedoeld kon stromen. Andere voorbeelden van aangetaste koelapparatuur zijn ventilatoren van luchtgekoelde warmtewisselaars en ventilatoren op ovens of verbrandingsketels die het ontstaan van een brandbare of explosieve atmosfeer moeten voorkomen.

Reactoren waren de meest kwetsbare apparatuur, omdat het koelen en/of roeren van reactormengsels in 16 gevallen (18%) was uitgevallen, wat tot mogelijke runaway-scenario's kon leiden. In 12 gevallen (13%) was er na een stroomuitval sprake van uitval van verbrandingsketels die nodig zijn voor processen zoals stoomkraken, en boilers voor de stoomproductie (een van de meest fundamentele systemen van een raffinaderij of chemische verwerkingsinstallatie) vielen in acht gevallen (9%) uit. Onder overige apparatuur die door stroomuitval werd aangetast, bevonden zich onder andere pompen die procesmateriaal, brandbestrijdingswater of koelvloeistoffen laten circuleren (16 gevallen ofwel 18%) en roerwerken voor reactormengsels (11 gevallen ofwel 12%).

In een aantal gevallen viel de functionaliteit van risicobeperkende en noodapparatuur uit. Beveiligingsfuncties, zoals gasdetectoren en bewakingssystemen (bijv. niveausensoren) werden in 10 gevallen (11%) door de stroomstoring aangetast. In vier gevallen werden brandbestrijding, brandkranen of sprinklers onbruikbaar geacht na de stroomstoring, terwijl in nog eens vier gevallen de interne of externe communicatie naar het gebouw was uitgevallen.

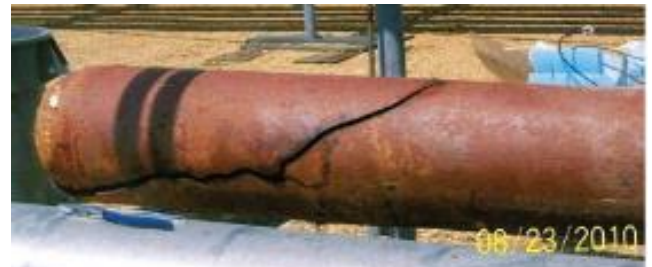
Het merendeel van de ammoniak is vrijgekomen via een gedeeltelijk beschadigde aanzuigleiding, met een diameter van 12 inch, van het systeem op het dak. In het gebouw werd ook ammoniak gedetecteerd als gevolg van een tweede lek, veroorzaakt door een breuk in de verdamperkop van de snelvriezer.

Figuur 5. Gebroken eindkap met een diameter van 12 inch van een lage-temperatuur-aanzuigleiding op het dak van het gebouw.

- Schade door hydraulische schok wordt meestal veroorzaakt door condensatie. Dit komt regelmatig voor in ammoniaksystemen met lage temperatuur. Schokken door condensatie gebeuren vaak bij de overgang van hoge temperatuur en druk naar lage temperatuur en druk tijdens en na het ontdooien van verdampers met een heet gasvormig koelmiddel. Het onderzoek concludeerde dat de vrijgekomen ammoniak bij deze gebeurtenis het resultaat was van schok door condensatie, of van, door damp voortgestuwde vloeistof, ofwel van een combinatie van beide, waardoor de verdeelleiding van de verdamper en de aanzuigkop braken.

Zorg ervoor dat verschillende stromen van stoffen geïsoleerd en ingedamd kunnen blijven na een ongeplande stillegging. Ontdooiregelsystemen met vergrendelingen zouden zo moeten zijn geprogrammeerd dat de aanvoer van lage-temperatuur vloeistof en heet gas geïsoleerd blijft tijdens de inschakeling en beëindiging van de ontdooicyclus met heet gas in het geval van stroomuitval, onderbreking van de cyclus of een andere abnormale situatie. Daarnaast zou de ontdooiregeling zo moeten zijn geprogrammeerd dat na een stroomuitval of -onderbreking, de ontdooide wisselaars automatisch drukloos of ontvlucht worden bij de herstart, voordat de aanzuigafsluiter wordt geopend om de verdampers in de koelstand te zetten. Zo mogelijk moeten automatische processen altijd zo worden ontworpen dat breuken en vrijkomen van stoffen door onjuist gebruik of procedurele fouten wordt voorkomen.

Automatiseer beveiligingsprocedures voor het uitschakelen en opstarten zo veel mogelijk. Na de onbedoelde onderbreking hadden de operators van koelsystemen de noodzaak van handmatig ingrijpen in de ontdooicyclus kunnen vermijden door de invoering van een reeks van automatische programma's die bij de herstart in gang worden gezet, waarmee wisselaars of verdampers die voor de stroomuitval ontdooid werden, automatisch zouden zijn herkend en ontvlucht.

Gezien het feit dat het een programmeerbaar ontdooisysteem met heet gas was, hadden de afpomptijden lang genoeg gemaakt moeten worden om te zorgen voor voldoende verwijdering van vloeibaar koelmiddel in de verdamperspiralen voordat heet gas werd toegevoerd, met name na perioden met lage belasting of stroomuitval. Bovendien zou het handmatig onderbreken van de verdampers in ontdooimodus en van de regelsystemen van apparatuur door onbevoegd personeel niet zijn toegestaan. Een procedurele fout in het regelsysteem betekende dat toegang tot wijziging van regelsystemen niet beperkt was en dat handmatige omzeiling mogelijk was. Als de regelingen beveiligd zouden zijn geweest met wachtwoorden, dan hadden ze gebruikt kunnen worden om de toegang te beperken tot enkel bevoegd personeel dat is getraind om de koelvolgorde en afpomptijden te wijzigen.
