الحوادث الكبرى المرتبطة بالأسمدة

يونيو 2014

JRC91057

نشرة MAHBULLETIN

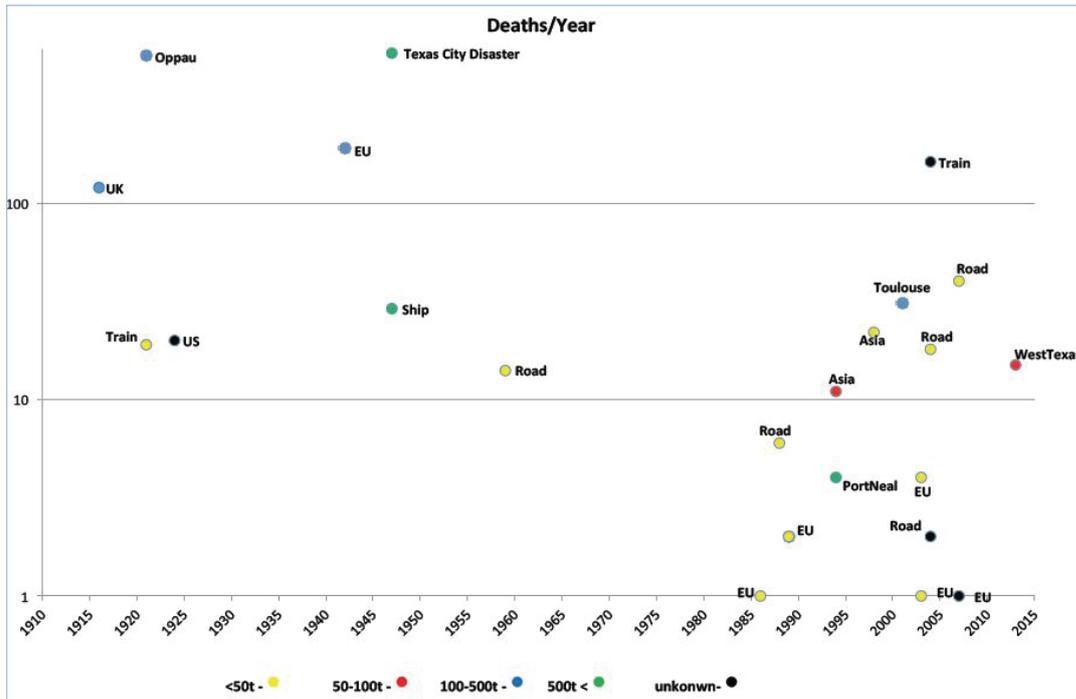
الشكل 2 الضحايا والحمولة بالأطنان المرتبطة بحوادث نترات الأمونيوم (المصدر: eMARS و http://en.wikipedia.org/wiki/Ammonium_nitrate_disasters) إذا كنت تريد الحصول على قائمة بالحوادث الواردة في هذا الجدول والمراجع المستخدمة لها، الرجاء إرسال بريد إلكتروني يتضمن الطلب على emars@jrc.ec.europa.eu.
