# ქიმიური ავარიების შემთხვევების პრევენცია და მზადყოფნა (CAPP)

## სასუქებთან დაკავშირებული მასშტაბური ავარიები

ნომერი 5  
ივნისი, 2014 წ.

JRC91057

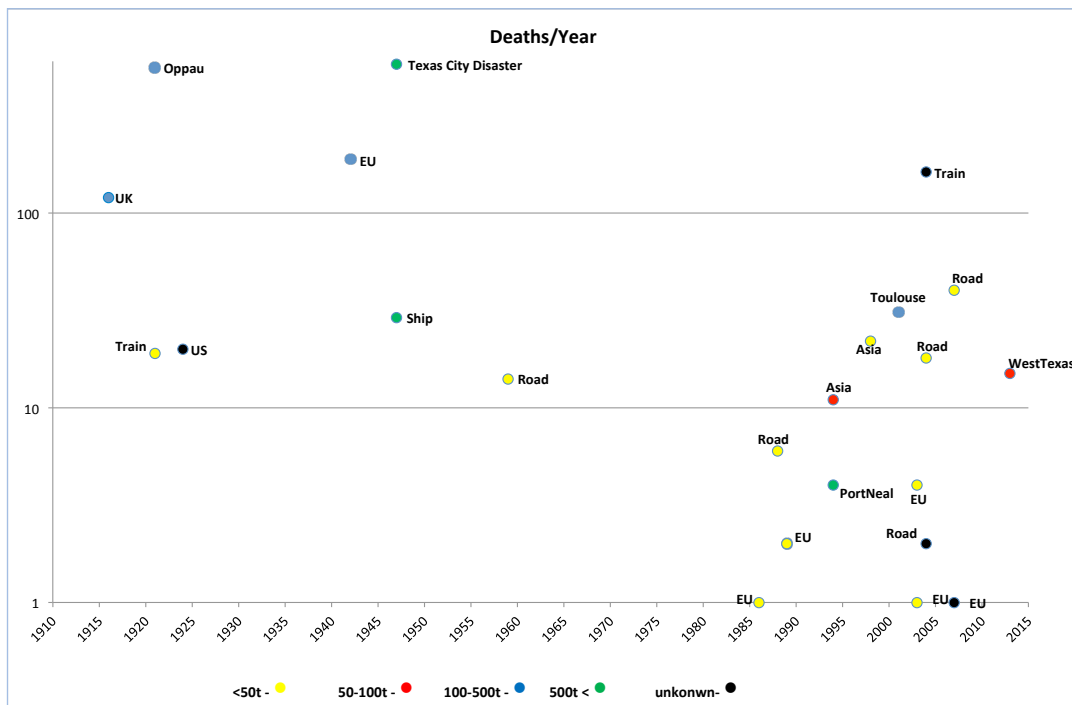
ნახ. 2 ამონიუმის გვარჯილასთან დაკავშირებული ავარიების ლეტალური გამოსავალი და ტონაჟი (წყარო: eMARS და [http://en.wikipedia.org/wiki/Ammonium\\_nitrate\\_disasters.](http://en.wikipedia.org/wiki/Ammonium_nitrate_disasters))  
 თუ გსურთ მიიღოთ მოკემულ დიაგრამაზე წარმოდგენილი ავარიების ნუსხა და გამოყენებული ლიტერატურა, გამოგზავნეთ მოთხოვნა შემდეგ ელფოსტაზე: [emars@jrc.ec.europa.eu](mailto:emars@jrc.ec.europa.eu).
